Bericht der Arbeit der Unfallkommission Braunschweig (UKo) im Jahr 2020

Betrachtung des Radverkehrs auf Grundlage einer 3-Jahres-Auswertung – Verkehrsunfälle mit Personenschaden – (3JK-P) der Jahre 2017 - 2019

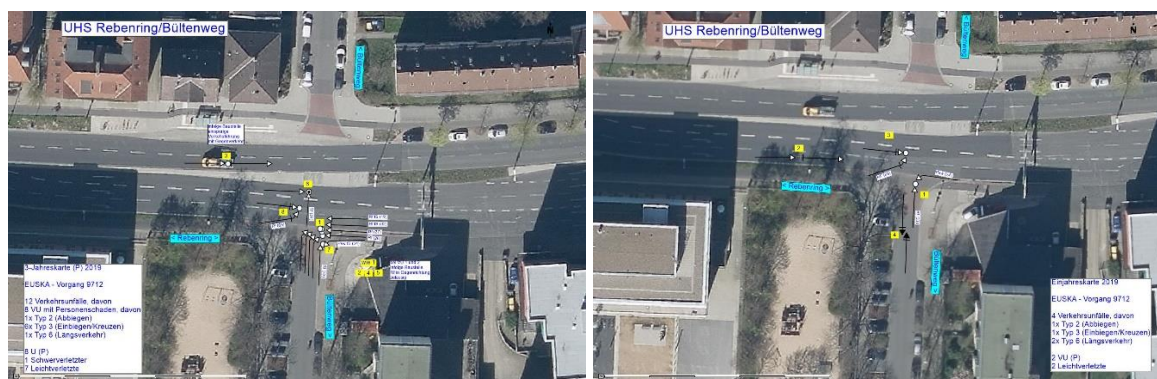
UHS Rebenring/Bültenweg

Aus der Dreijahreskarte ergibt sich als Ursache, Fehler beim Abbiegen aus dem Bültenweg.

Festgestellt wurde, dass sich diese VU während der längeren Bauphase auf dem Rebenring und im direkten Anschluss daran ereigneten. Das Befahren des Radweges des Rebenrings war in Gegenrichtung erlaubt, nach Beendigung der Baumaßnahmen wieder aufgehoben worden.

In 2019 sind VU mit o.a. beschriebener Ursache nicht vermerkt. Dennoch soll eine Verkehrsüberwachung erfolgen. In 2020 liegt hier keine UHS mehr vor.

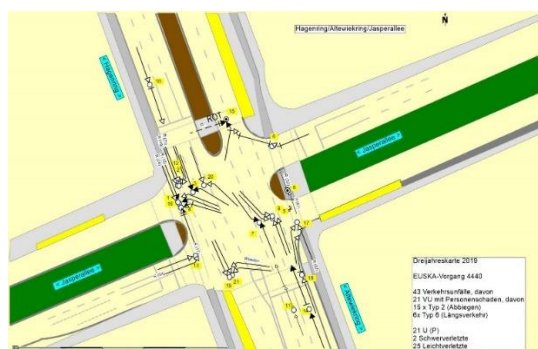
UHS Hagenring/Jasperallee/Altewiekring

Hauptursache in dieser UHS ist der Fehler beim Linksabbiegen vom Hagenring als auch vom Altewiekring in die Jasperallee. Es wird festgestellt, dass die Sicht für die Abbiegenden aufgrund der Verkehrssituation eingeschränkt ist. Die UKo empfiehlt eine separate Signalisierung für die jeweiligen Linksabbieger. Die Ursache Fehler beim Rechtsabbiegen soll weiter beobachtet werden, da diese in 2019 keine Signifikanz hatte.

Die separate Signalisierung ist noch in Prüfung.

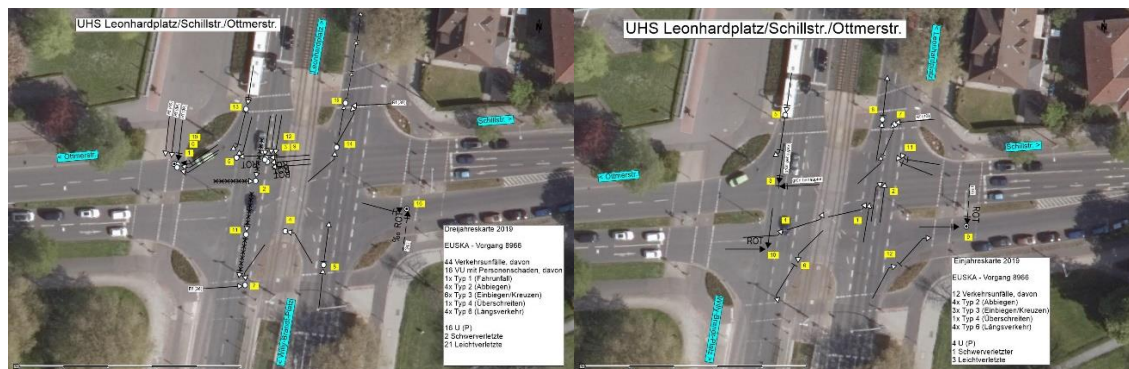
UHS Leonhardplatz/Schillstr./Ottmerstr.

In der 3-Jahresbetrachtung wurden Rotlichtverstöße und Fehler beim Rechtsabbiegen als Ursachen festgestellt.

Diese sind in der Einjahres-Betrachtung 2019 nicht feststellbar. Hier ergeben sich keine signifikanten Ursachen. Die Umbauarbeiten im Bereiche dieser UHS wurden Ende 2018 beendet.

In 2020 entwickelte sich ein Konflikt mit Linksabbiegern.

Deshalb wurde die weitere Beobachtung der UHS ohne Sofortmaßnahmen beschlossen.

Die separate Signalisierung ist noch in Prüfung.

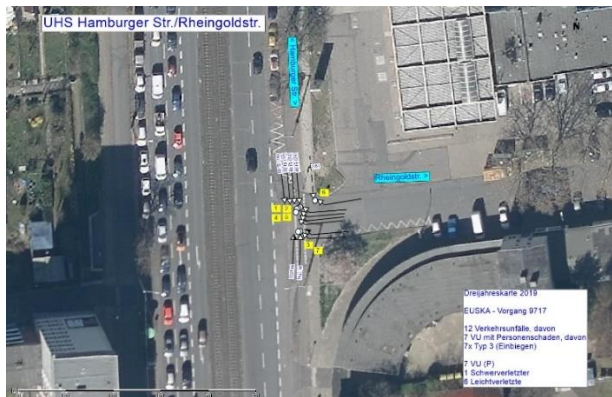
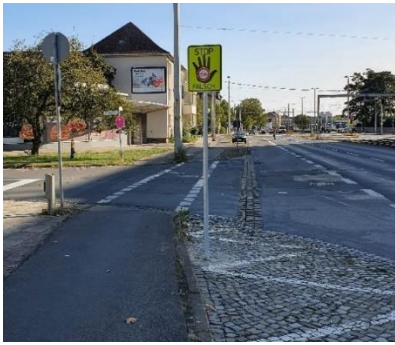
UHS Hamburger Str./Rheingoldstr.

Als Unfallursache wird der Fehler beim Rechtsabbiegen von der Rheingoldstr. im Konflikt mit dem Radverkehr, der ordnungsgemäß von links kommt, als auch dem verbotswidrig von rechts kommenden festgestellt. Der Radverkehr aus Rtg. Norden ist bis zum Geh-/Radweg um das Tankstellengelände herum in Gegenrichtung freigegeben. Am angegebenen Geh-/Radweg ist das VZ 254 aufgestellt.

Die UKo empfiehlt, das VZ 205 gegen ein VZ 206 mit Haltlinie zu tauschen. Des Weiteren soll durch VZ 295 das Abbiegen auf das Tankstellengelände von der Einmündung weiter i.R. Osten verlegt werden. Es soll geprüft werden, ob der sich verkehrswidrig verhaltende Radverkehr durch Hinweisschild oder -plakat auf das Fehlverhalten an geeigneter Stelle hingewiesen werden soll.

Die genannten Markierungen und Beschilderungen incl. des von der Stadtverwaltung entworfenen o.a. Schildes sind seit dem 21.09.2020 vorhanden.

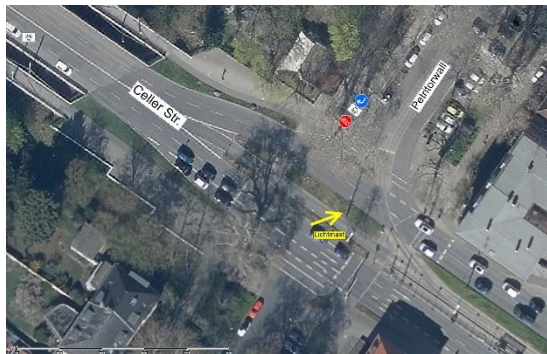
Celler Str./Petritorwall

Für die Maßnahmenfindung in Bezug auf den Konflikt zwischen den Rechtsabbiegern des nördlichen Teils des Petritorwall mit dem querenden Radverkehr der Celler Str. wird ein Ortstermin vereinbart.

Für die Nordseite wird empfohlen, das VZ 205 gegen das VZ 206 zu ersetzen. Die Beleuchtung am mittigen Lichtmast soll eingeschaltet werden.

Die Maßnahmen wurden umgesetzt.

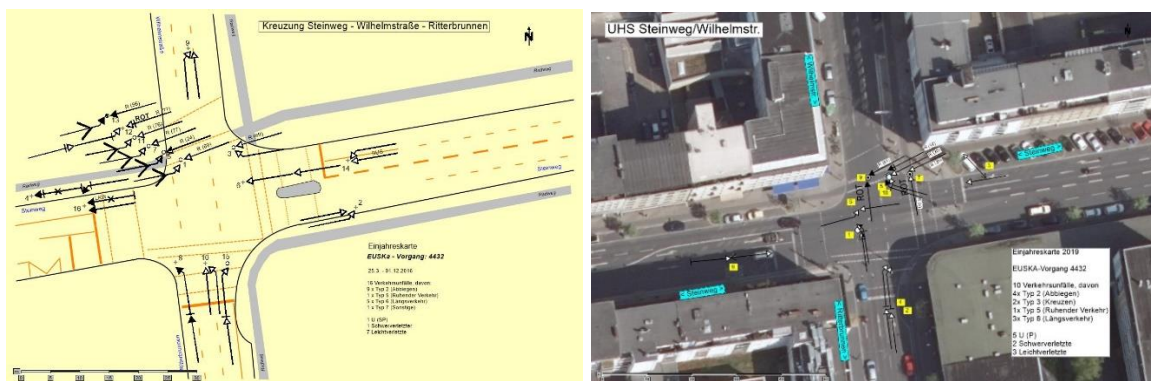
Steinweg/Wilhelmstr.

Die Unfallsituation hat sich verändert, die Anzahl insbesondere von Verkehrsunfällen mit Personenschäden ist auch 2019 auf einem hohen Niveau. In der UKo – Sitzung vom 07.07.20 war diese UHS zum wiederholten Male thematisiert worden. Als Schwerpunkt der Verursachung der VU wurde bei einem Ortstermin am 15.07.2020 das fehlerhaft Verhalten der rechtsabbiegenden Kfz-Führer in die Wilhelmstr. vom Steinweg kommend in Konflikt mit den Radweg befahrenden Radfahrern i.R. Dankwardstr. identifiziert. Vor Ort wurde einvernehmlich festgestellt, dass die Sicht des Rechtsabbiegers auf den Radverkehr unzureichend ist. Es wird folgendes empfohlen:

Der Rechtsabbiegefahrstreifen des Steinweg aus Rtg. Theater i.R. Wilhelmstraße erhält eine eigene Signalisierung => **Umsetzung 17.12.2020 erfolgt!**

Bis zur Umsetzung wurden die letzten beiden Parkplätze des Steinweg vor der LSA (vor dem Bäcker) entfernt. Zur Erklärung wurde am 18.09.2020 das Verkehrszeichen 101 - Gefahrenstelle aufgestellt.

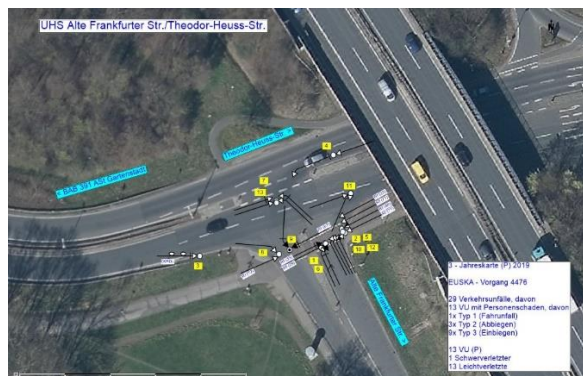
UHS Alte Frankfurter Str./Theodor-Heuss-Str.

In Bezug auf den Radverkehr wird als Hauptursache festgestellt: Fehler beim Rechtsabbiegen aus der Alten Frankfurter Str. im Konflikt mit dem Radverkehr von rechts (rechtmäßig) und links. Für die Bekämpfung der Ursache wird eine Erneuerung der Rotmarkierung der Radfahrerfurt, das Aufbringen von Piktogrammen und in beide Richtungen zeigenden Pfeilen empfohlen.

Die Alte Frankfurter Straße soll einschließlich der Radfahrerfurt im Herbst 2021 saniert werden, in diesem Zuge ist vorgesehen, auch die Rotmarkierung der Furt zu erneuern.
