# Bericht 2010/2011

Zuschüsse zur Pflege des baulichen Kulturgutes

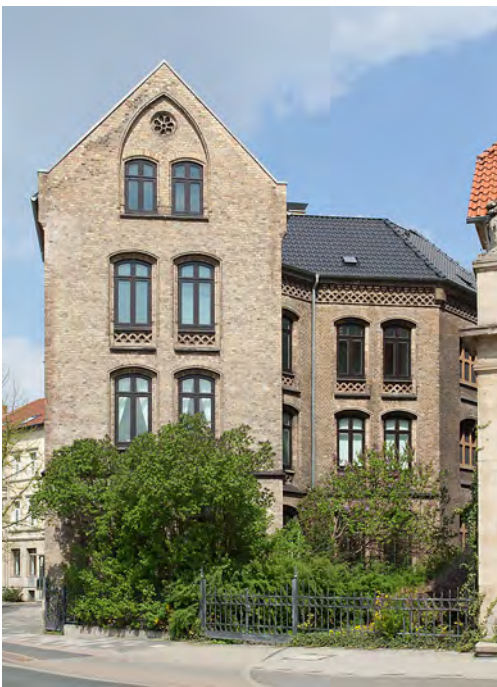
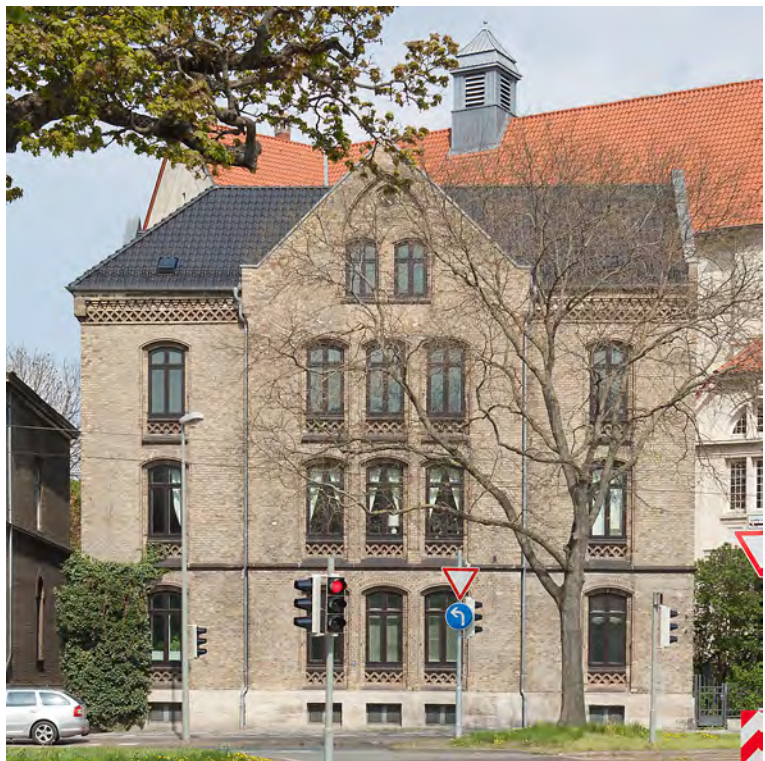
## Lessingplatz 11

Nach Feststellung eines Schwammbefalls musste der gesamte Dachstuhl erneuert werden; dabei konnte die historische Dachform wieder hergestellt werden. Des Weiteren wurde die Dacheindeckung erneuert.
