Bericht 2012/2013

Zuschüsse zur Pflege des baulichen Kulturgutes

Ausgewählte Objekte

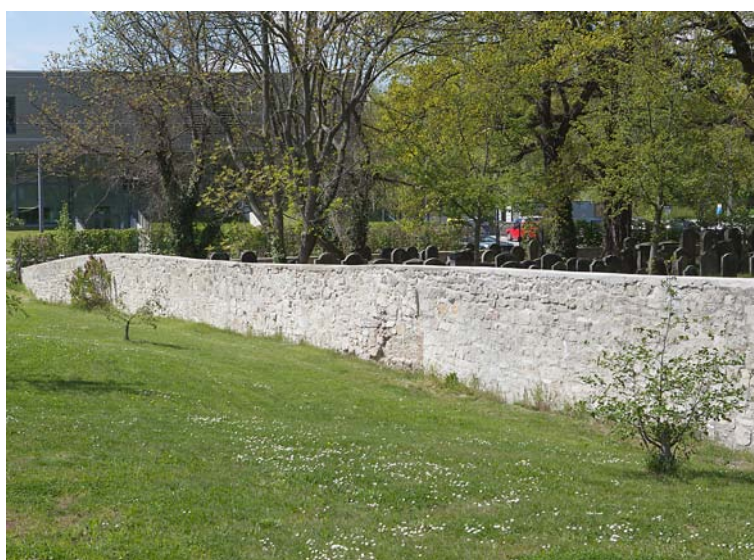
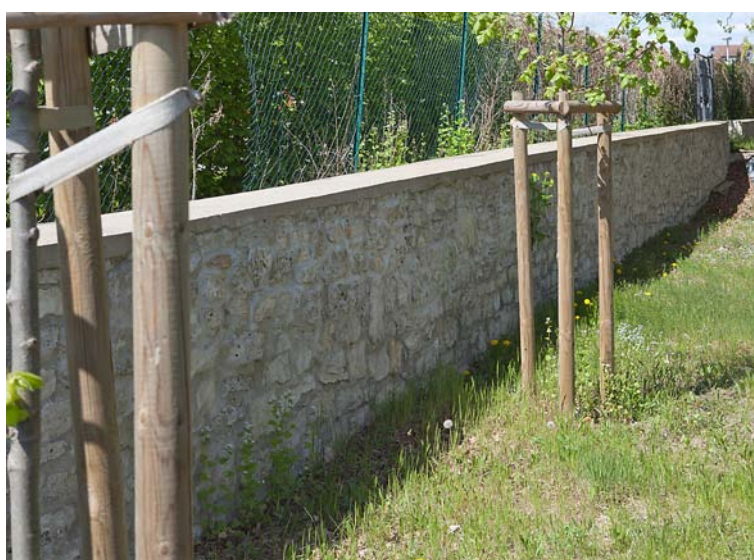
Jüdischer Friedhof

Um 1800 eingerichteter Begräbnisplatz für die israelitische Gemeinde. Bis Ende des 19. Jh. fanden Begräbnisse statt; danach nur noch auf dem Hauptfriedhof; dort mit eigener Kapelle. Im Zentrum der gut erhaltenen Anlage befindet sich das Mausoleum der Fam. Askenasy. Eine Kalkhaustein- bzw. Bruchsteinmauer umgibt den Friedhof zu allen Seiten.

In zwei Bauabschnitten wurden die westliche und die südliche Friedhofsmauer saniert. Während die südliche nur repariert und verfugt werden musste, war die abgängige westliche Mauer nahezu vollständig zu erneuern.

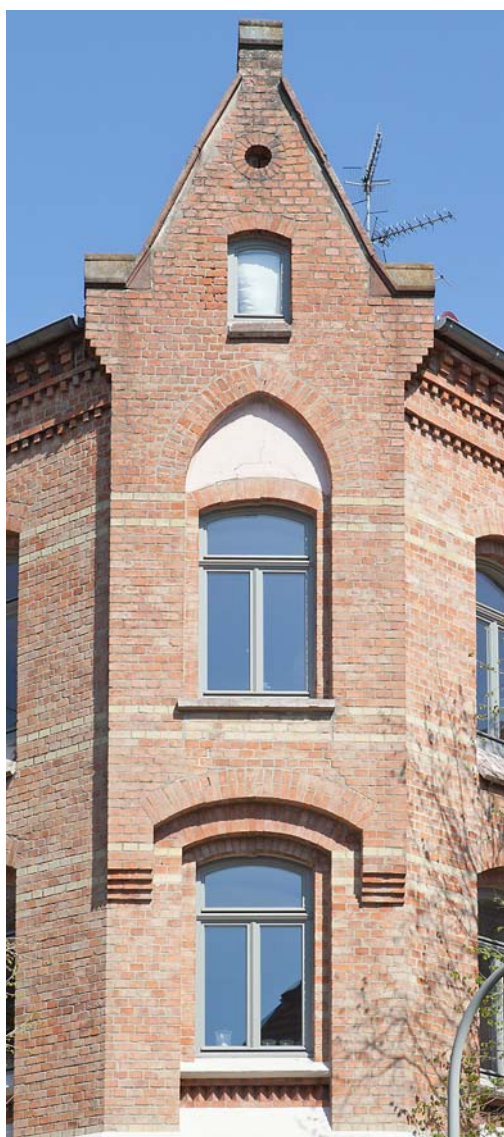
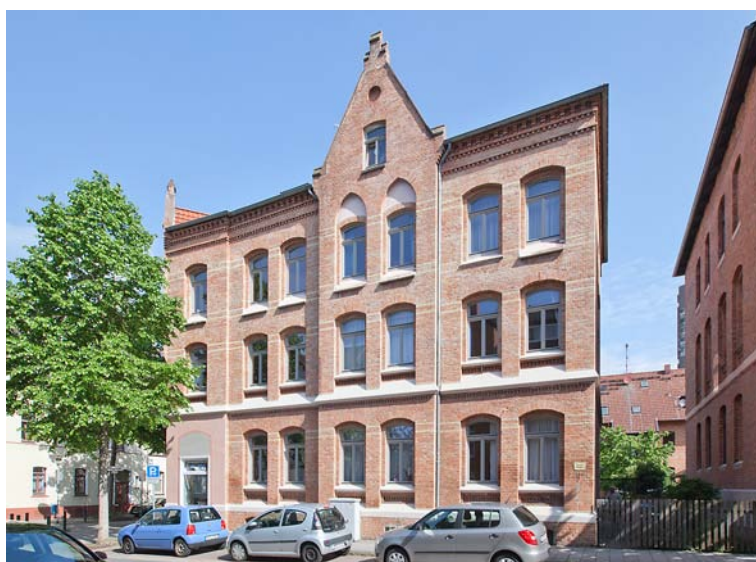
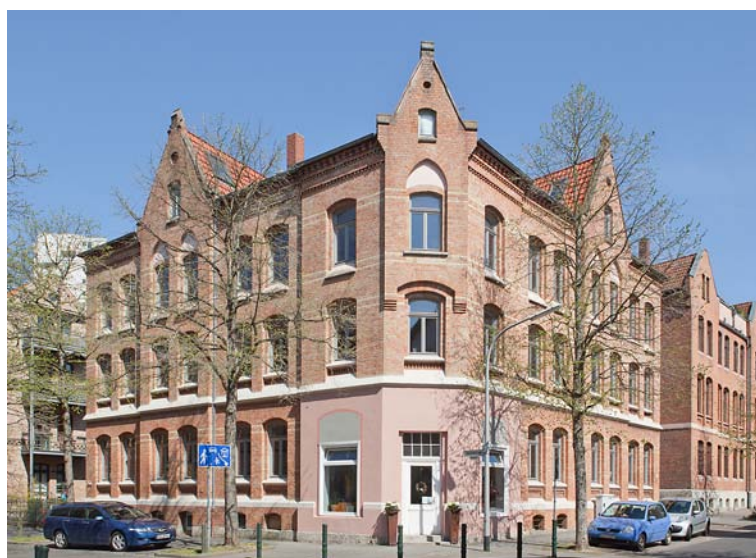
Charlottenstraße 4a

Dreigeschossiges Eckgebäude in ziegelsichtiger Bauweise unter Betonung der Gebäudeecke und zweier Fassadenrisalite, jeweils mit Giebelaufbau. Es wurde 1885 errichtet und bildet zusammen mit weiteren Rohziegelbauten in der Autorstraße eine Gruppe von Bauten, die für den schlichten Mietwohnungsbau Ende des 19. Jh. stehen.

In zwei Bauabschnitten wurden die Fenster zur Charlotten- und Gertrudenstraße sowie an den Giebeln und zum Hof erneuert. Die Kunststoffenster wurden durch Holzfenster auf historischer Grundlage in einer dunkleren Farbgebung ersetzt.

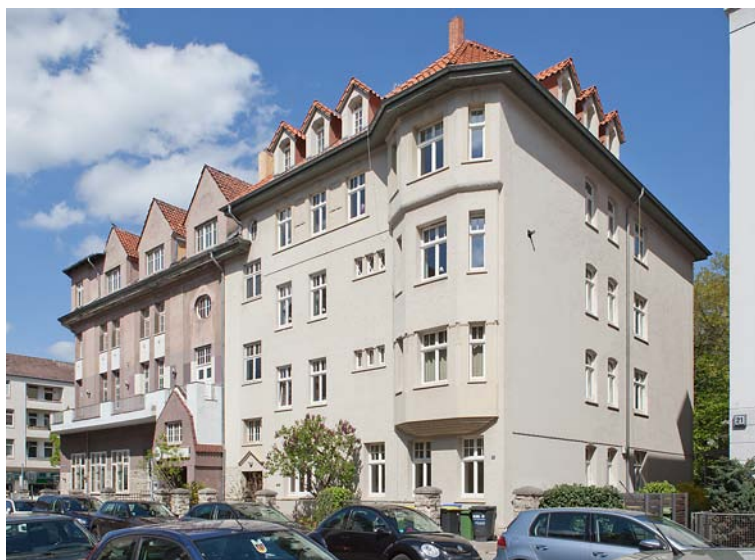
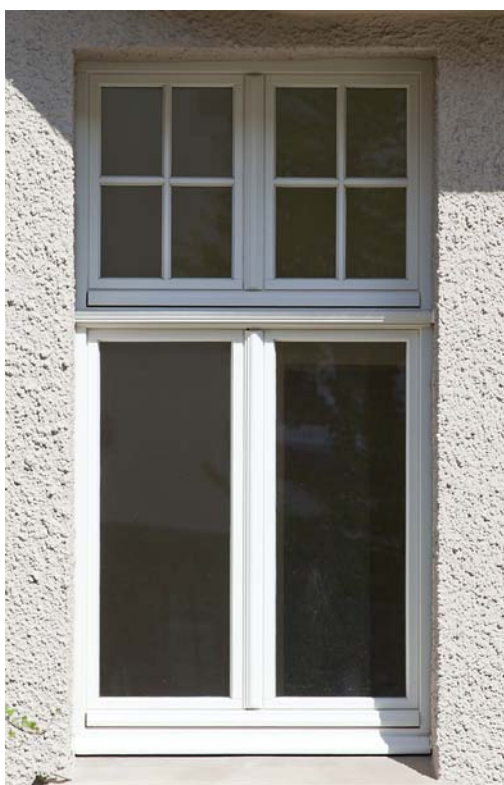
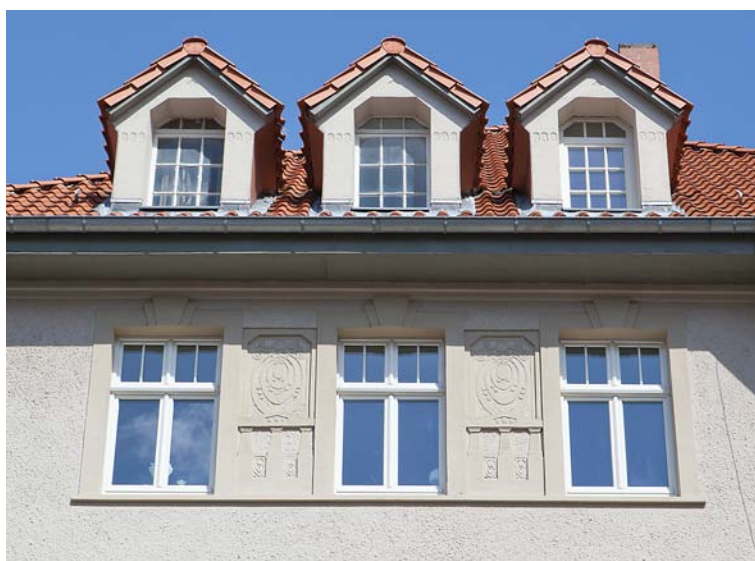
Kasernenstraße 20

Städtebaulich wirksamer Eckbau zur Humboldtstraße. 1908 als 4-geschossiger Putzbau mit Putzgliederungen in Formen des Jugendstils errichtet. Das Gebäude ist optisch in zwei Bauteile geteilt, die unterschiedlich genutzt werden. Wohnen im Gebäudeteil Kasernenstr. und Restaurant mit Saal im Obergeschoss im Teil zur Humboldtstraße.

In einem zweiten Bauabschnitt wurde im Gebäudeteil Kasernenstraße die 2011 begonnene denkmalgerechte Erneuerung der Fenster im Bereich der Straßen-, Giebel- und Hofseite fortgesetzt. Insbesondere konnten die „störenden“ Fenster im 3. OG durch stilistisch passende Fenster ersetzt werden.

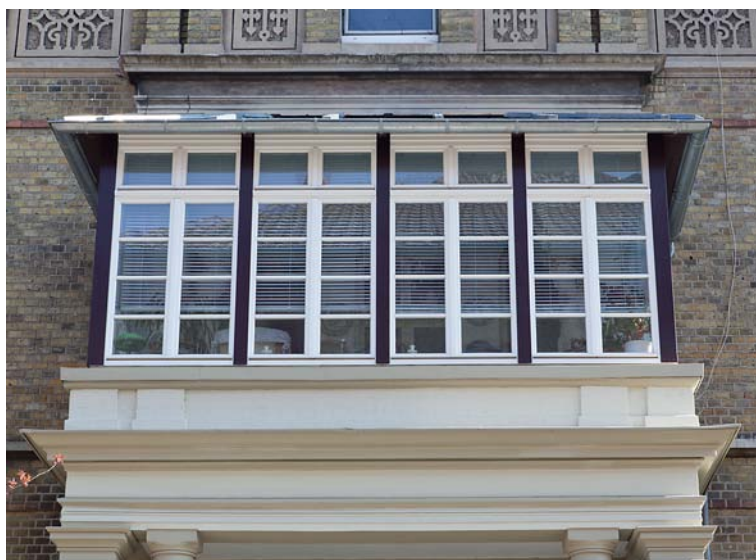
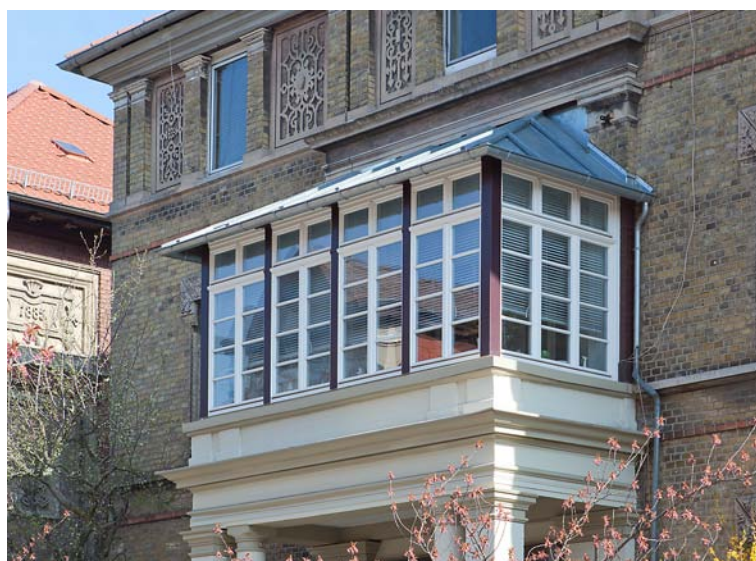
Villierstraße 2

Freistehender Villenbau von 1885/86; ursprünglich mit spitzem Kegel über dem Runderker und einem Pyramidendach in der Mittelachse. 1932 wurde der OG-Balkon in der noch heute vorhandenen Form verglast. Bemerkenswert die ornamentierten Relieffelder im Halbgeschoss und die Karyatiden im Obergeschoss innerhalb des Wintergartens.

Erneuerung der 1932 errichteten Fenster des Wintergartens im 1. Stock auf historischer Grundlage in der Formensprache der 30er Jahre. Auch die beiden Schmalseiten erhielten entsprechende Feinsprossen.

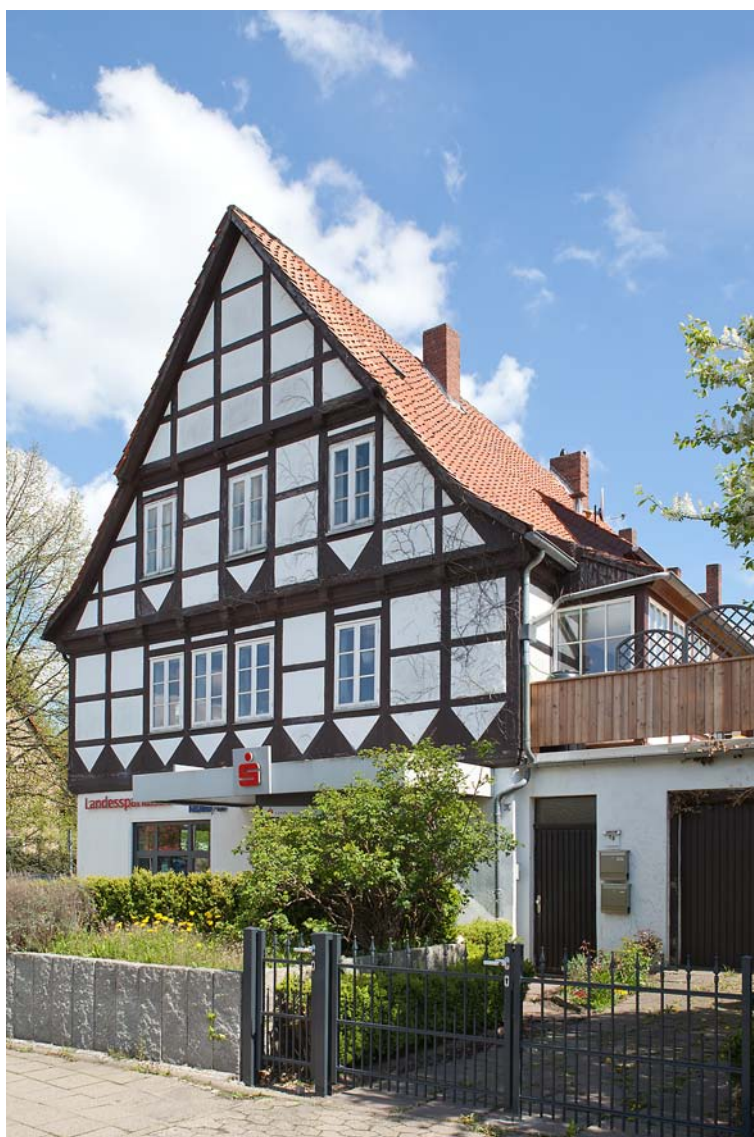
Tostmannplatz 18

Das 1948 errichtete Reihenwohnhaus (Architekt Prof. Petersen) ist Teil der Bebauung des Tostmannplatzes. Obwohl erst nach dem Krieg errichtet, folgt es noch dem Architekturverständnis der 1930er Jahre. Die Platzbauten entstanden planmäßig 1937-39; sie verkörpern den damaligen Heimatstil; vergleichbare Bauten finden sich noch am Welfenplatz.

Im 1. OG wurden die Fenster im Giebel und nach Süden im Bereich des Wintergartens denkmalgerecht erneuert. Die störende jüngere Wintergartenerweiterung konnte dabei entfernt werden. Damit ist die Sicht wieder frei auf die bauzeitliche Gaube.

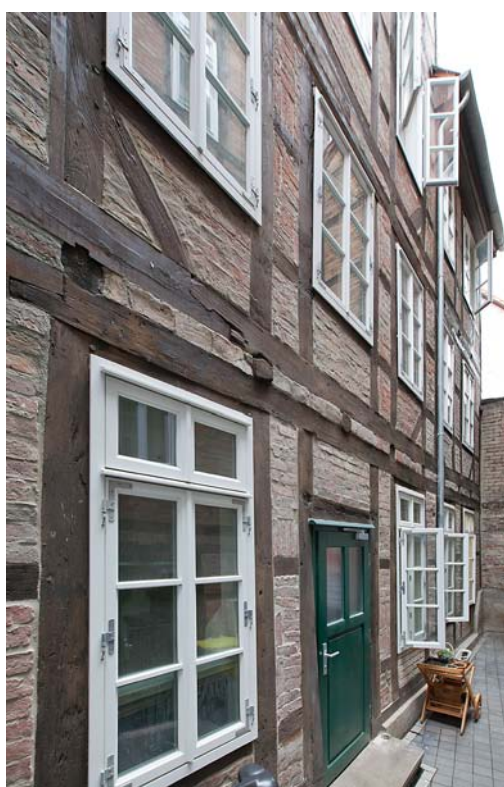
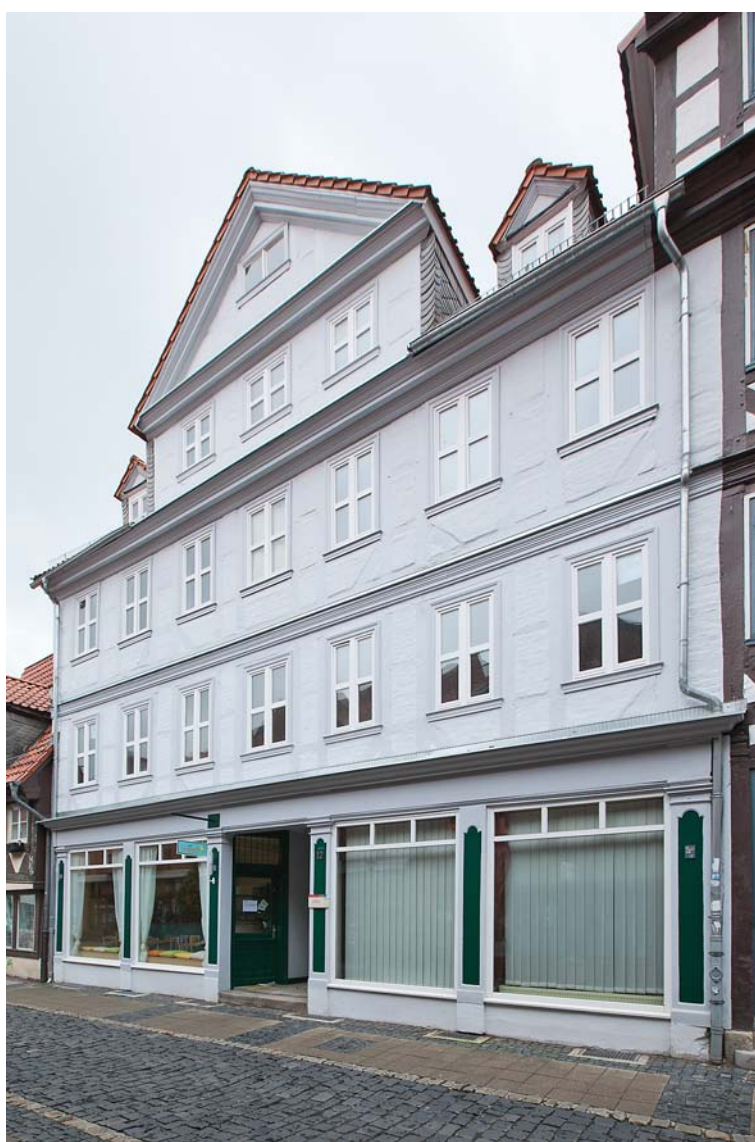
Langedammstraße 12

Dreigeschossiger Fachwerkbau mit mittigem Zwerchhaus, Satteldach und zwei Dachgauben, um 1800. Das Erdgeschoss erhielt 1902 Ladeneinbauten, die weitgehend noch im Original erhalten sind. Die Fachwerkfassade ist durch Doppelständerbauweise mit hochrechteckigen Fenstern bestimmt.

In einem ersten BA wurde die straßenseitige Fachwerkfassade saniert und in monochromer Farbgebung malermäßig in standgesetzt. Die vier Schaufenster wurden nach historischem Vorbild erneuert. In einem zweiten BA erfolgte die Sanierung der hofseitigen Fachwerkfassade; dabei wurden alle Fenster denkmalgerecht erneuert; sie öffnen nach außen.

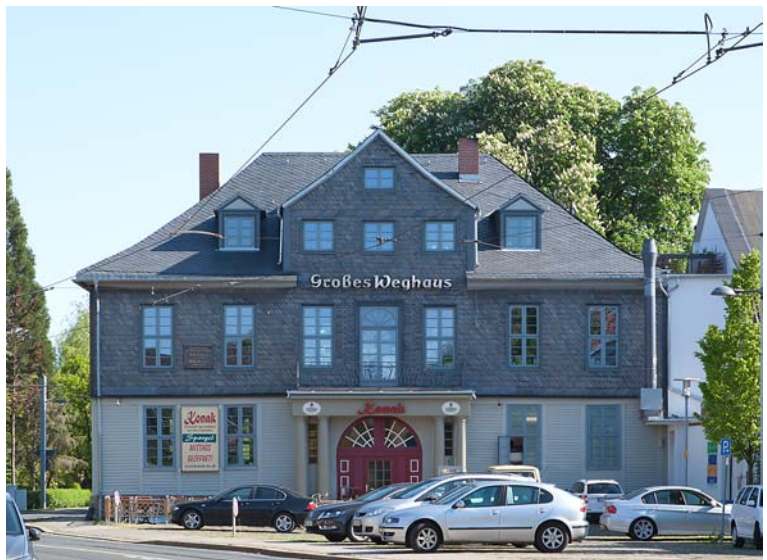
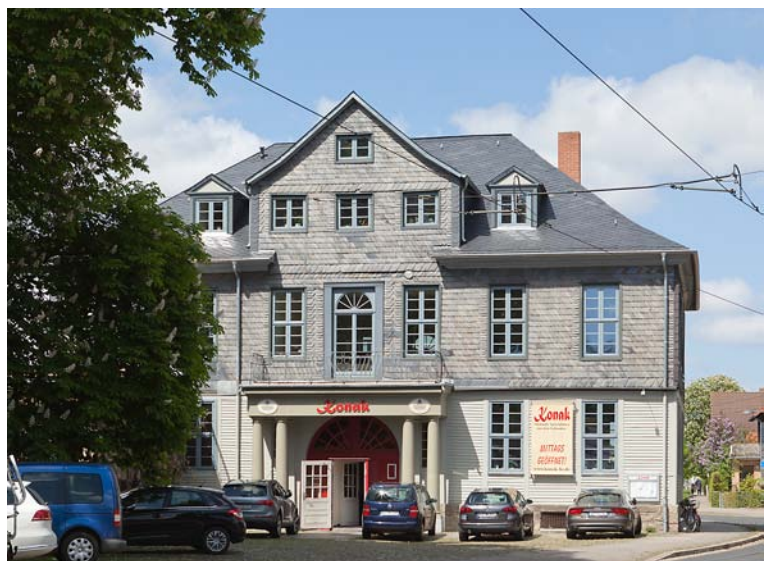
Leipziger Straße 232

Als großes Wegehaus 1691 errichtet, liegt es zentral in der Mittelachse der Leipziger Straße. Bis 1868 auch Zollstelle, behielt es seine Funktion als Gasthaus bis heute. Ein stattlicher, symmetrisch angelegter Fachwerkbau mit zwei Zwerchhäusern und Doppelsäulen gestützten Balkonen als Betonung der Eingänge.

Nach historischen Fotoquellen wurden die Fenster als nach außen öffnende, feingesprossete Kreuzstockfenster in dunkler Farbgebung erneuert. Ferner waren umfangreiche Reparaturarbeiten am Fachwerk durchzuführen. Das Dach erhielt beidseitig sich harmonisch einfügende Satteldach-Gauben.

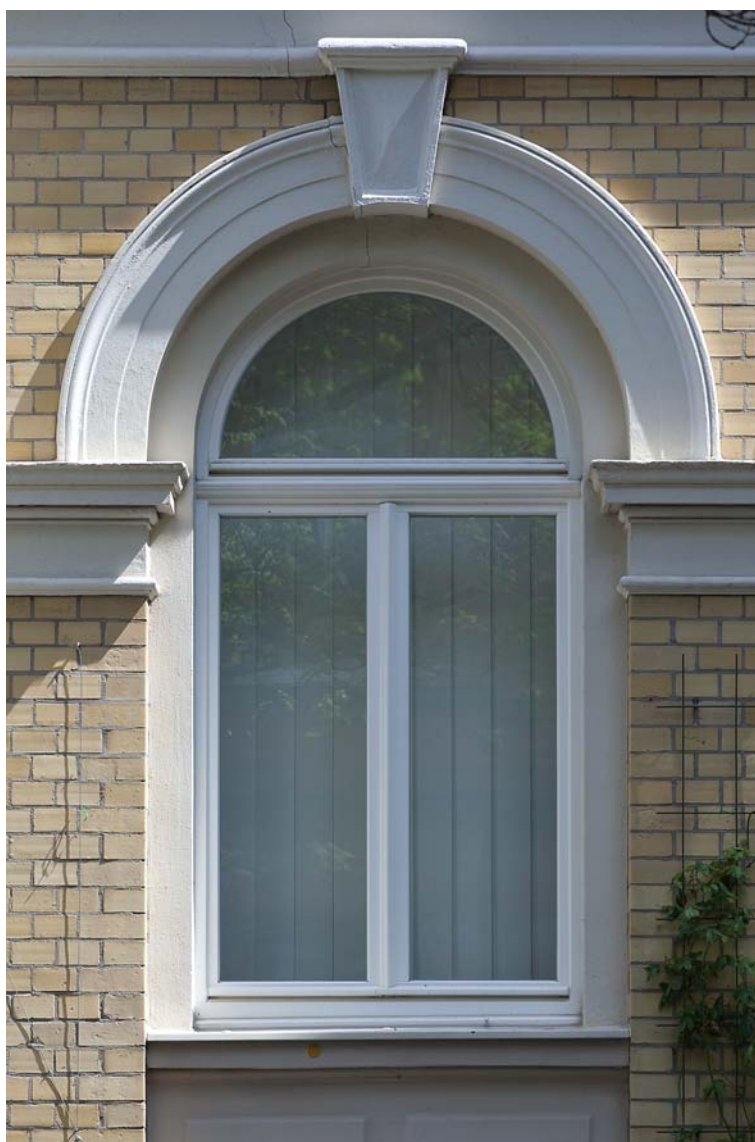
Adolfstraße 7

Linker Teil eines symmetrisch angeordneten Doppelhauses, 1886 errichtet. Ziegelbau mit Stuck- und Putzgliederungen in den Formen des Spätklassizismus. Es unterstützt mit angrenzenden, repräsentativ gestalteten Gebäuden den noblen Charakter der Adolfstraße als Wohnstraße des 19. Jahrhunderts.

Erneuerung der vier Rundbogenfenster des Erdgeschosses auf historischer Grundlage. Hierbei wurde Wert auf die richtige Position und Profilierung des Kämpfers gelegt.

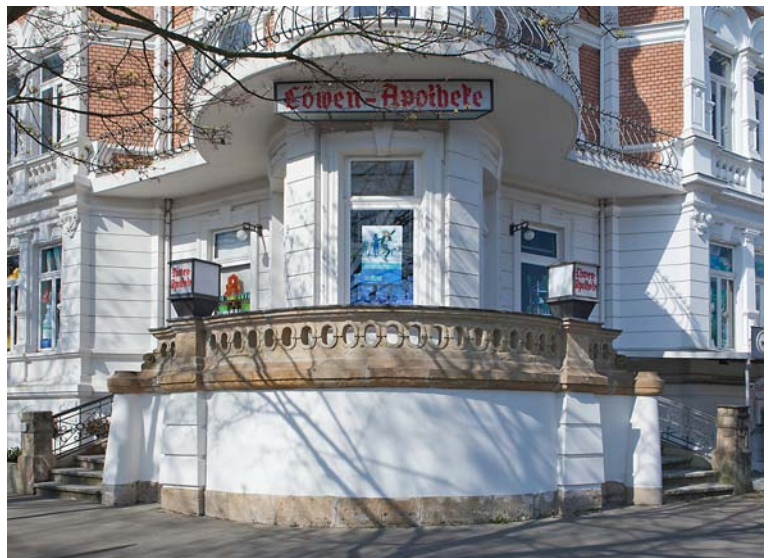
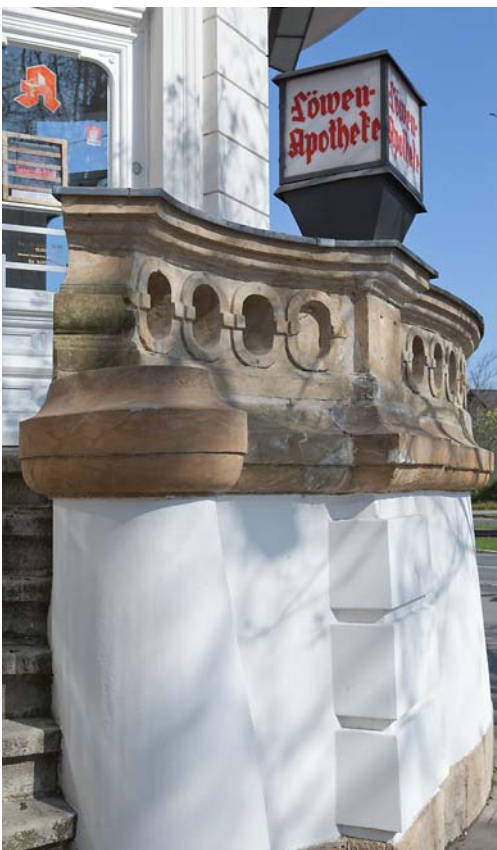
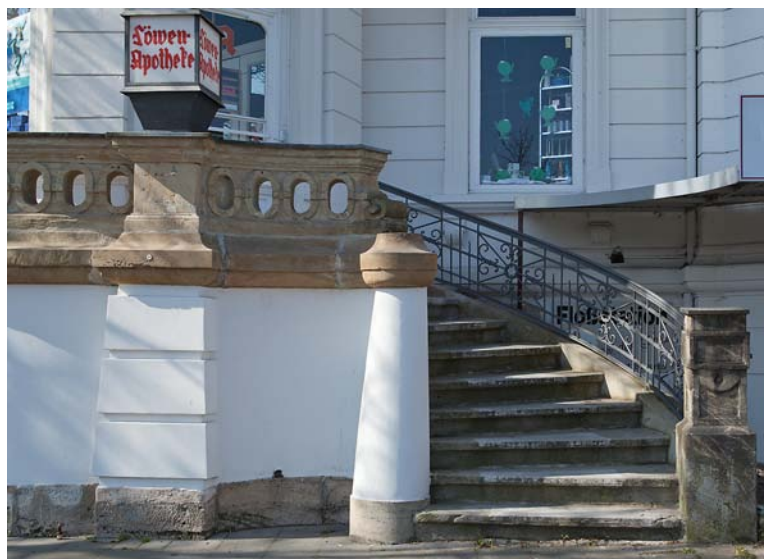
Kurt-Schumacher-Straße 25

Repräsentativ gestaltetes Eckgebäude, 1884 errichtet. Putz- und Ziegelbau mit reichen Gliederungselementen in den Formen der Neorenaissance. Das EG wurde 1887 zu einer Apotheke umgebaut; aus dieser Zeit stammt die zum großen Teil aus Naturstein errichtete geschwungene, zweiläufige Treppe.

In einem ersten Bauabschnitt wurden die linke Treppe und der mittlere Brüstungsbereich, bestehend zum großen Teil aus Naturstein, aufwendig saniert. In einem zweiten Bauabschnitt konnten die 2012 begonnenen Arbeiten mit der Sanierung der rechten Treppe fortgesetzt werden. Der Unterschied vorher - nachher wird hier augenfällig deutlich.

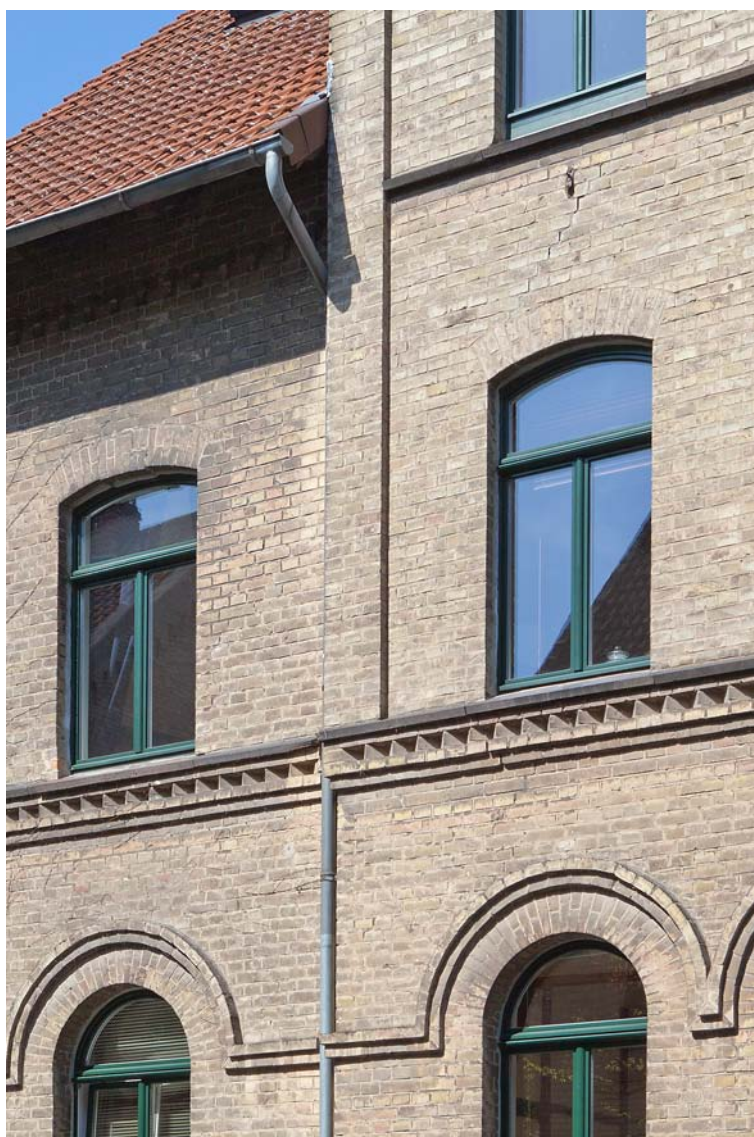
Autorstraße 7

Zweigeschossiges Ziegelgebäude mit Satteldach und übergiebeltem Mittelrisalit; 1885 errichtet. Es ist Teil einer in der Autorstraße erhalten gebliebenen Gebäudegruppe, die den Charakter von schlichten, in Form und Proportionen dennoch nicht gleichgültigen Mietwohnungsbauten repräsentiert.

Erneuerung der straßenseitigen, teilweise auch der giebelseitigen Fenster. Die Kunststofffenster wurden durch denkmalgerechte Holzfenster auf historischer Grundlage in einer dunklen Farbigkeit ersetzt.

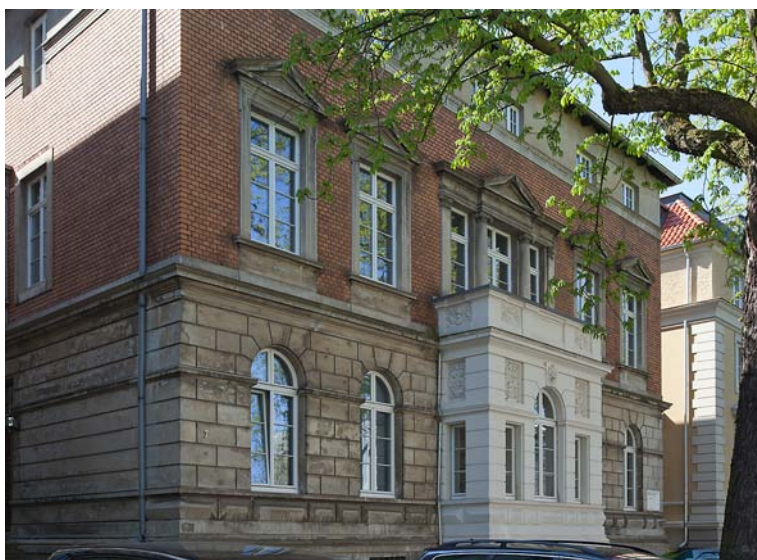
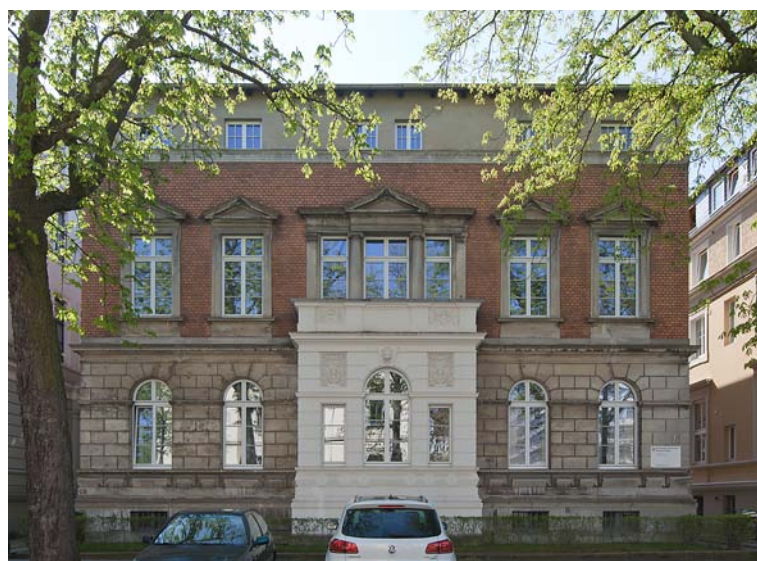
Abt-Jerusalem-Straße 7

Aufwendig gestalteter Putz- und Ziegelbau, 1882 errichtet. Er wird durch einen palastartigen Fassadenaufbau im Sinne der Neorenaissance bestimmt. Dach und Mezzaningeschoss wurden nach Zerstörungen im Krieg neu aufgebaut; die Fenster folgten der Formensprache der 50er Jahre.

Alle Fenster des Gebäudes wurden auf historischer Grundlage erneuert. Bauhistorisch „falsche“ Fensterteilungen der Nachkriegszeit wurden durch diese Maßnahme korrigiert.

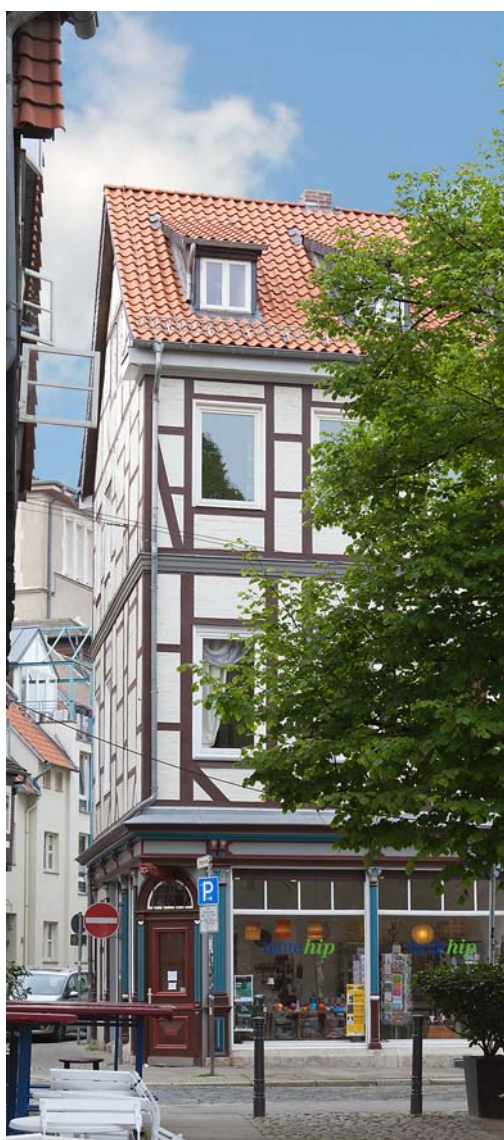
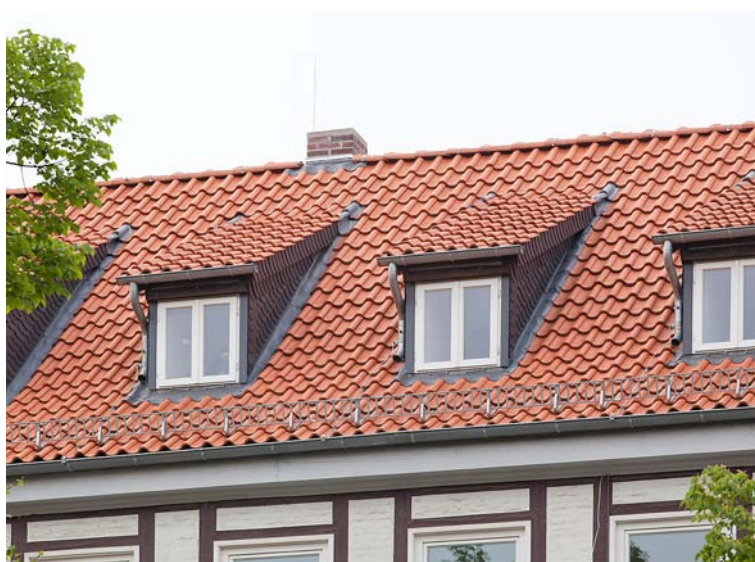
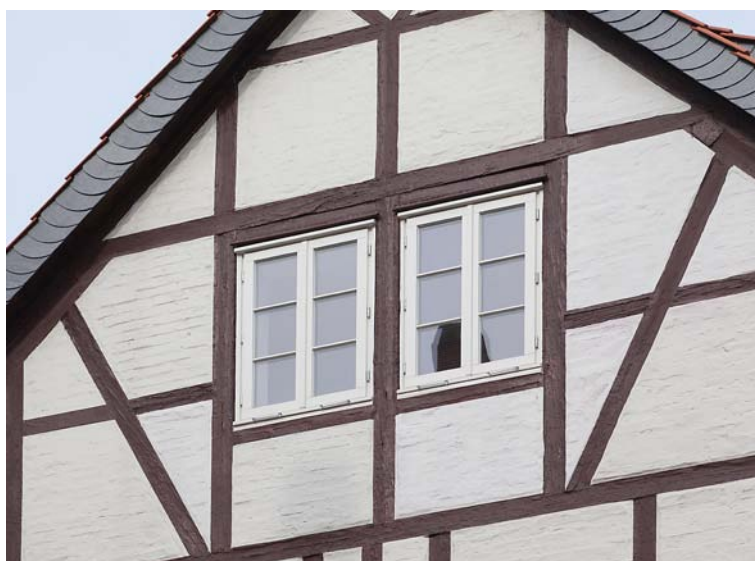
Ölschlägern 16

Anfangs kleinerer Fachwerkbau von 1726, dann 1865 um ein Geschoss aufgestockt und mit Satteldach versehen. 1888 wurde das EG mit großen Schaufensteröffnungen und schlanken Gussäulen versehen. Einbau der bis heute bestehenden Holzrollladen zum Schutz der Schaufenster.

Das Dach des Gebäudes wurde mit Tondachziegeln neu eingedeckt. Die historischen Gauben erhielten an den Wangen denkmalgerecht Schieferbehang und dachseitig Ziegeleindeckung. Am Giebel und im Bereich der Gauben wurden die Fenster erneuert.

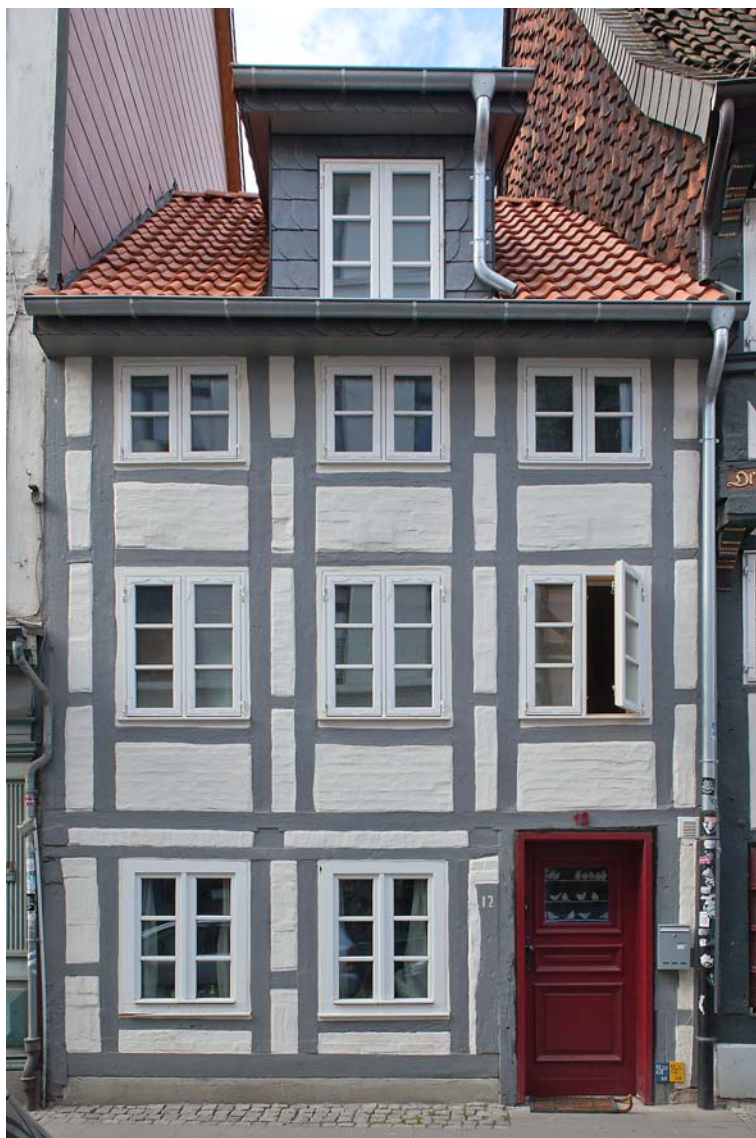
Ölschlägern 12

Kleines, dreigeschossiges, traufständiges Fachwerkhaus; wohl 1. Hälfte 19. Jh. errichtet. Nachträgliche Veränderungen wie Rückbau der Auskragung im 1. OG und Aufstockung eines dritten Geschosses.

Die Straßenfassade des kleinen, heruntergekommenen Fachwerkgebäudes wurde aufwendig saniert. Insbesondere wurde die nicht denkmalgerechte Holzverkleidung im Erdgeschoss entfernt. Die Fenster zur Straße und die Haustür wurden auf historischer Grundlage erneuert. Das Dach erhielt eine neue Eindeckung mit roten Tondachziegeln.

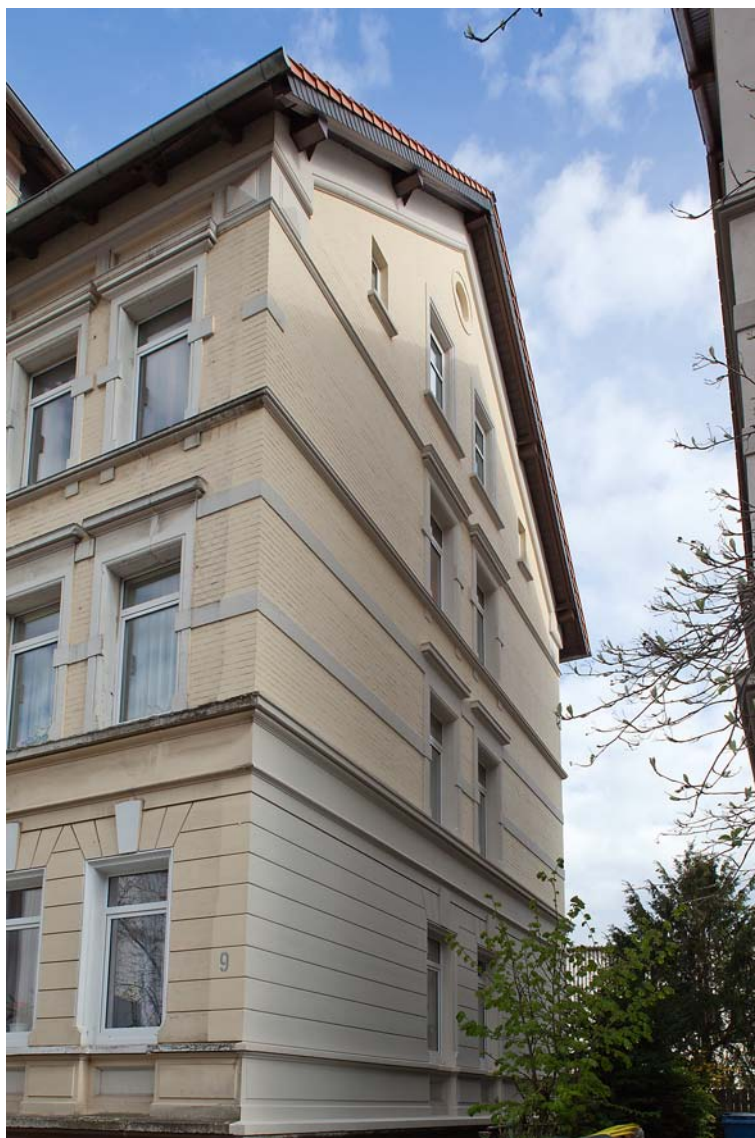
Riedestraße 9

Entlang der Riedestraße stehen drei Doppelwohnhäuser und ein Einzelhaus, die nach einheitlichem Stil 1889 und 1890 von Maurermeister Röper errichtet worden sind. Stattliche Ziegelbauten mit Putzgliederungen im spätklassizistischen Stil. Sie verkörpern den Mietwohnungsbau des 19. Jahrhunderts.

In zwei Bauabschnitten wurde der Giebel des Gebäudes saniert. Die geputzten Gesimsbänder und Fensterbänke wurden überarbeitet, teilweise erneuert. In einem zweiten Bauabschnitt wurden die Klinker- und Putzflächen neu gestrichen.

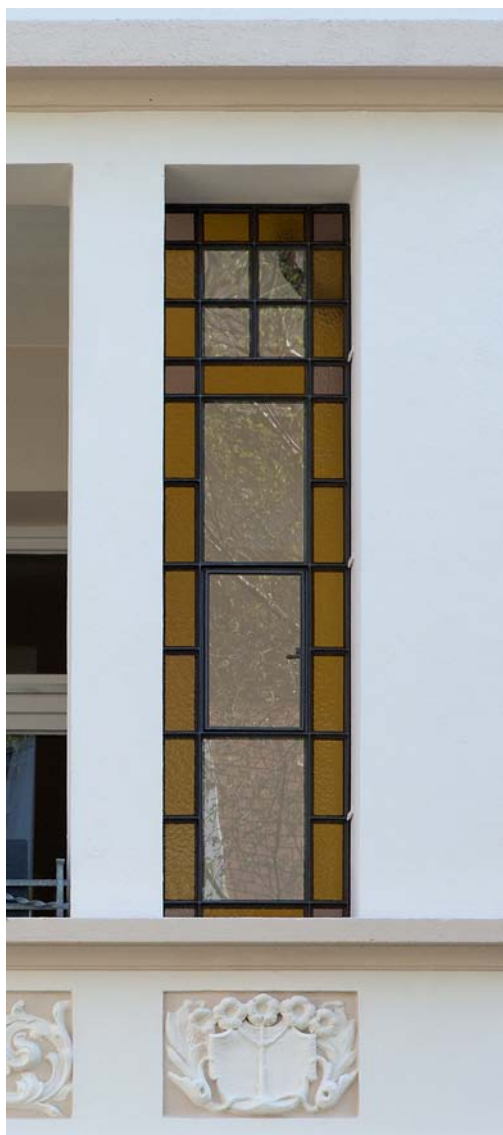
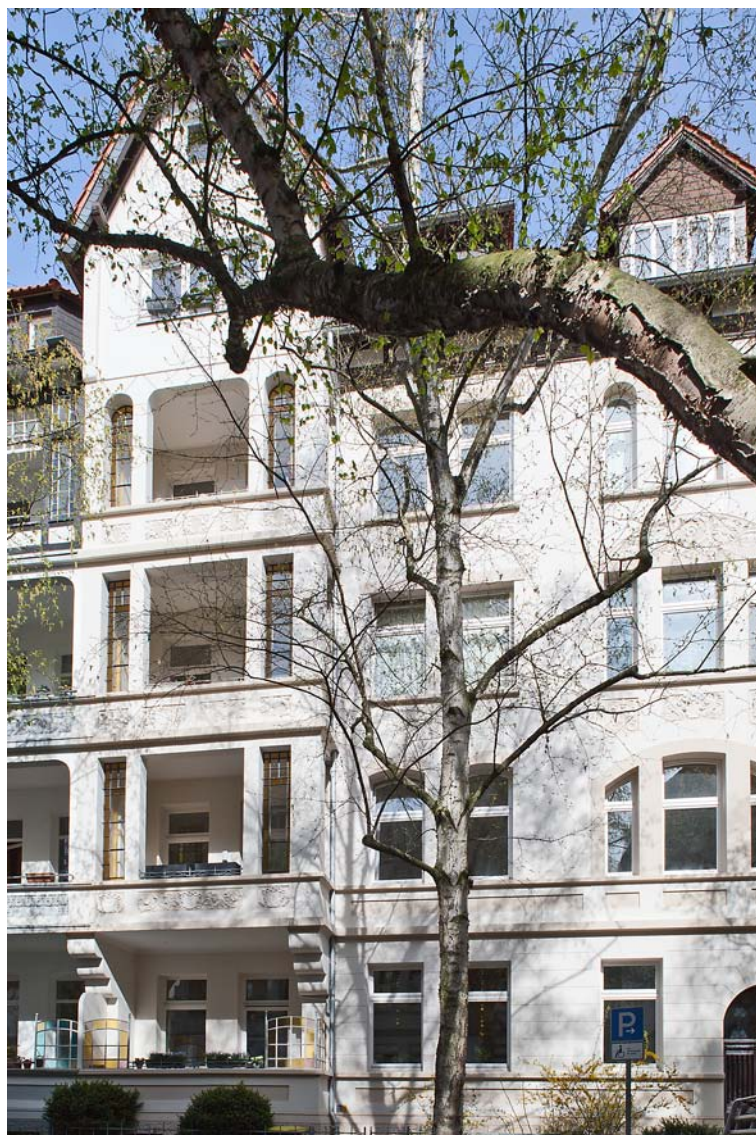
Bernerstraße 6

In den Jahren 1904 bis 1908 einheitlich mit viergeschossigen Bauten errichtete Wohnstraße; Putz- und Ziegelbauten, beeinflusst vom Jugendstil. Erker, Balkonachsen mit Zwerchhäusern, farbiges Glas und vereinzelt Fachwerkelemente lockern den Baukomplex auf und erzeugen ein malerisches Straßenbild.

In zwei Bauabschnitten wurde die Straßenfassade malermäßig instandgesetzt und die Metallfensterelemente mit den farbigen Verglasungen im Bereich der Loggien saniert. In den Gauben wurden die Fenster erneuert.

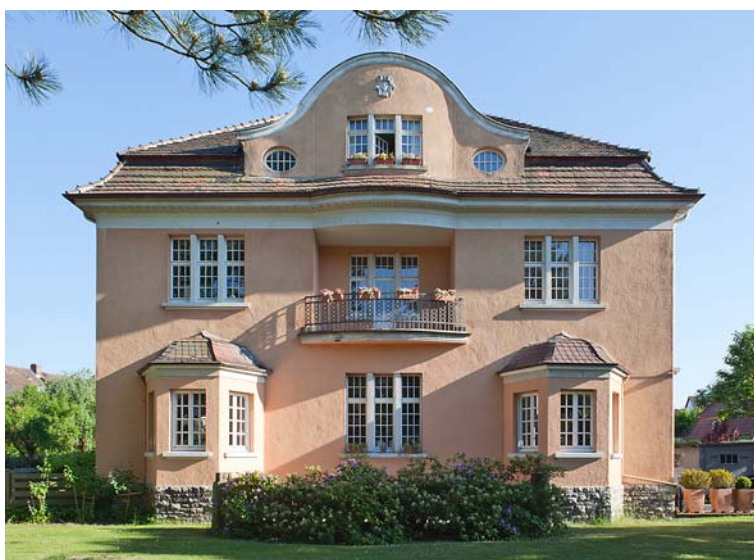
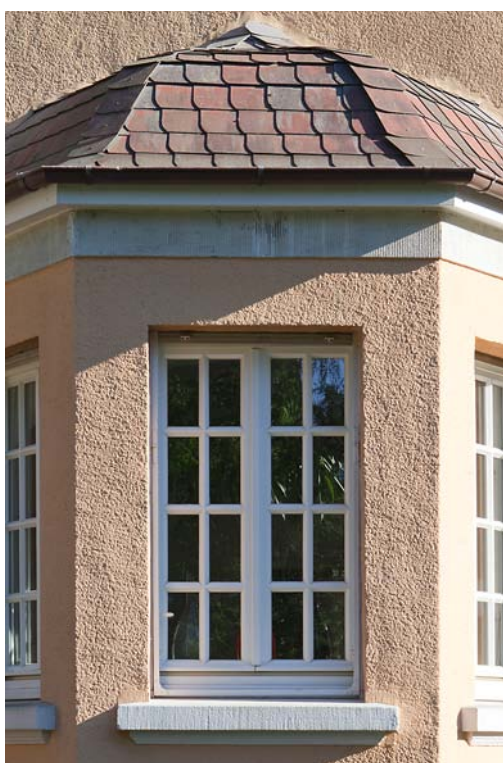
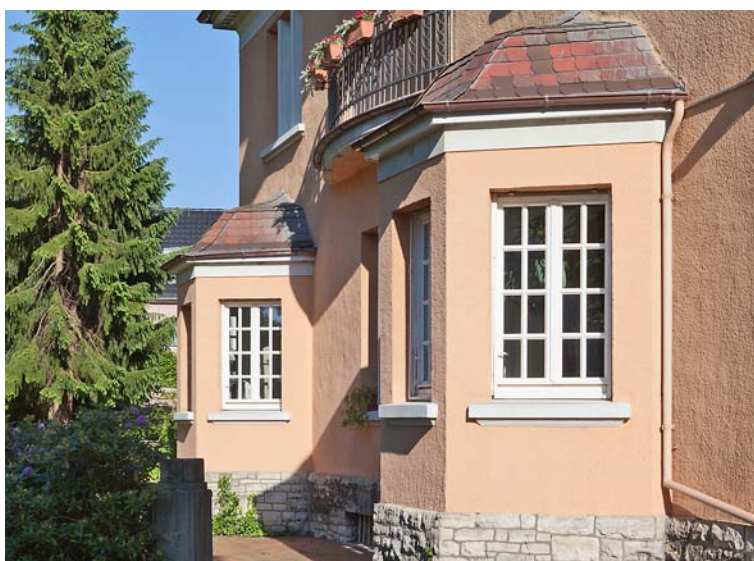
Helmstedter Straße 78

Um 1910 errichtetes villenartiges Wohnhaus für einen Gartenbaubetrieb, damals noch außerhalb der Stadtgrenzen gelegen. Besonders stark durchgestaltet ist die Nordfront mit imposant geschweiften Giebelscheibe der Gaube. Das Gebäude besitzt auch im Inneren noch viel ursprüngliche Substanz.

In Kontinuität von bereits in den Vorjahren erneuerten Fenstern wurden 2012 die Fenster in den zur Straße gelegenen Erkern stilgerecht erneuert. Besonderes Augenmerk liegt hierbei auf der Beibehaltung der für das Gebäude überaus charakteristischen Feinsprossung und - unter Wiederverwendung alter Beschläge - auch der Wirkung für den Innenraum.

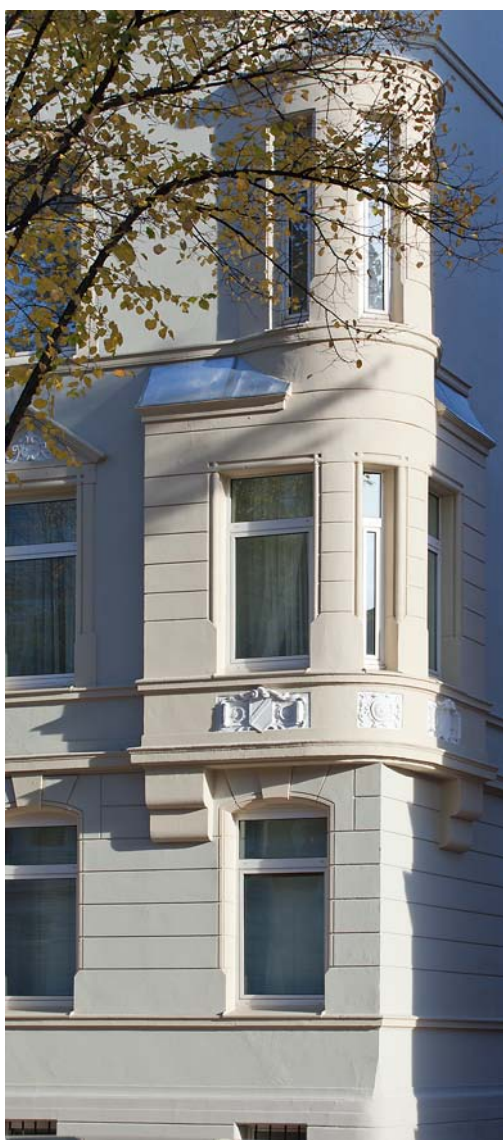
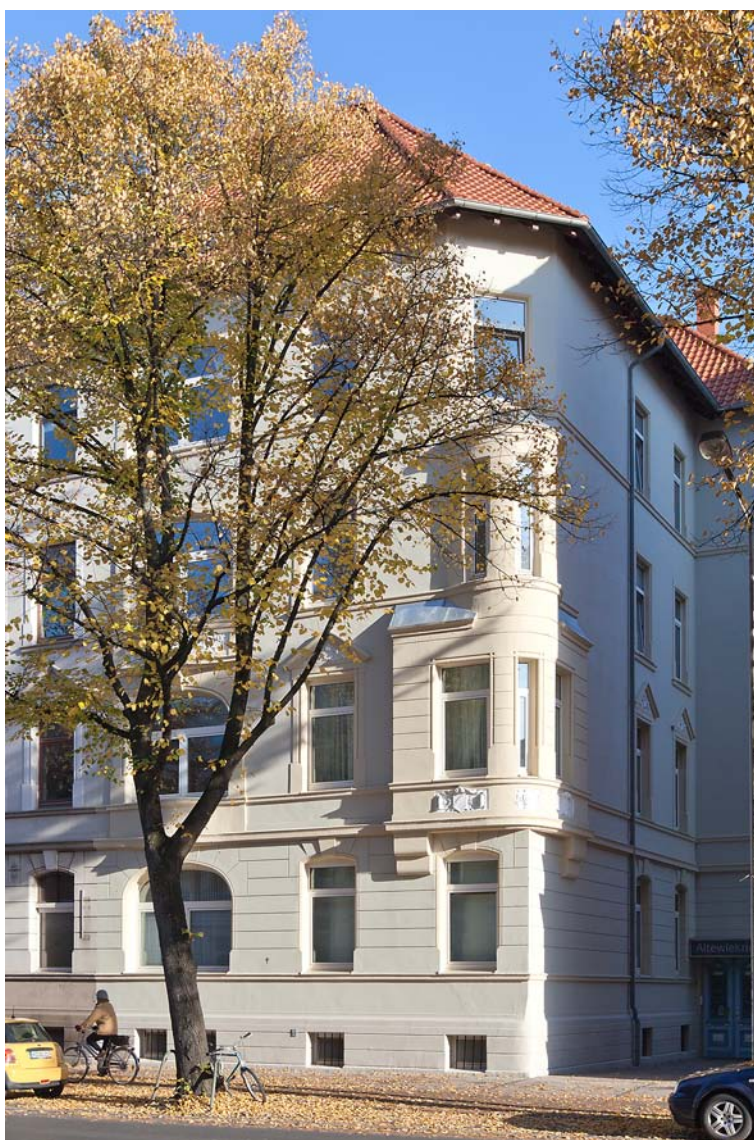
Altewiekring 68

Das Gebäude ist Teil der spätgründerzeitlichen Bebauung des Altewiekrings. Rechter Teil eines einheitlich gestalteten Mietshausblocks von 1899. Das 4-geschossige, verputzte Gebäude strebt durch eine Rhythmisierung der Achsen und einen Wechsel in den Fensterformen eine romantisierende Gestaltung an. Betonung durch halbrunden Eckerker.

Die geputzten Fassaden mit betonenden Gesimsen und Brüstungen wurden aufwendig saniert. Die Blechabdeckungen des Runderkers wurden detailgenau erneuert. Die Fassaden erhielten einen neuen, den Gebäudetypus unterstützenden Farbanstrich.

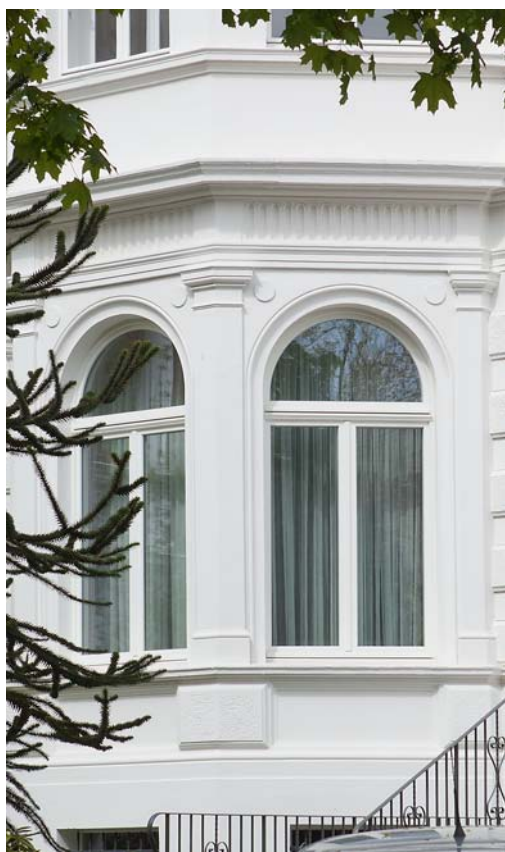
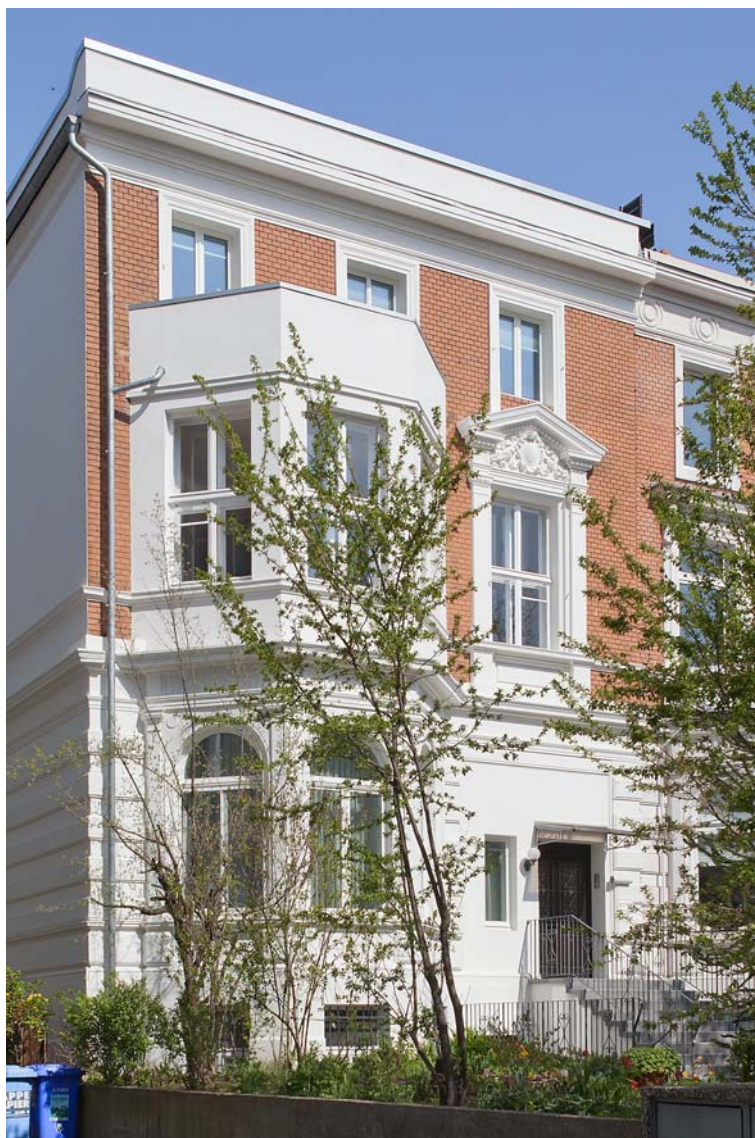
Jasperallee 8

1893 als 3-geschossiger, traufständiger Putz- u. Ziegelbau errichtet; westlicher Endbau, Teil der von der Jasperallee abgerückten Gebäudezeile der „Bremer Häuser“. Eine zusammenfassende, ausgewogene Fassadengestaltung mit vereinheitlichenden Stilelementen, zwar in vielen Bereichen überformt, kennzeichnet auch heute noch das Erscheinungsbild der 11 Häuser.

Erneuerung der Rundbogenfenster im Erker des Erdgeschosses auf historischer Grundlage.
