Bericht 2012/2013

Zuschüsse zur Pflege des baulichen Kulturgutes

Ausgewählte Objekte

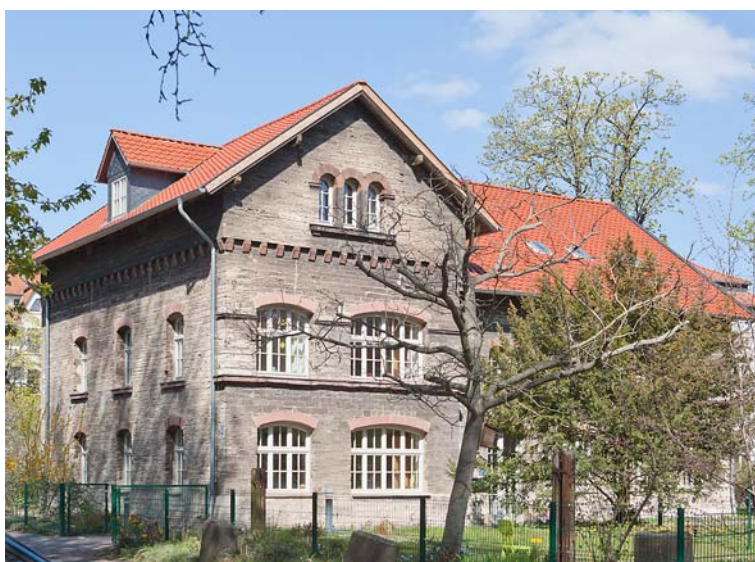
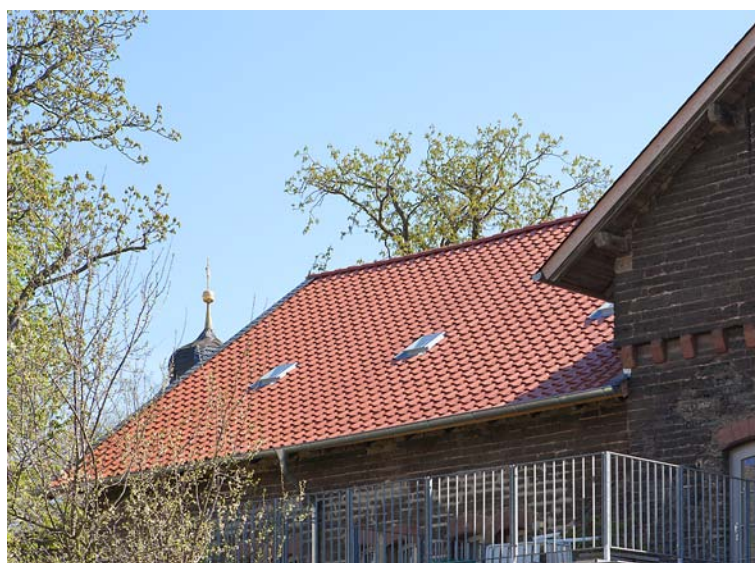
Leonhardstraße 43

Teil des Areals „St. Leonhard“, als Klosterdomäne zwischen 1855 und 1867 errichtet; bekannt als „Schmiede“. In den 1930er Jahren zum Handwerkerhaus wesentlich umgebaut; die äußere Einheit zur mittelalterlichen St.-Leonhard-Kapelle blieb erhalten. Heute genutzt als Gemeindehaus der Christengemeinschaft.

Die abgängige Dacheindeckung wurde erneuert; es kamen die im Braunschweiger Land üblichen Linkskrempen wieder zum Einsatz.

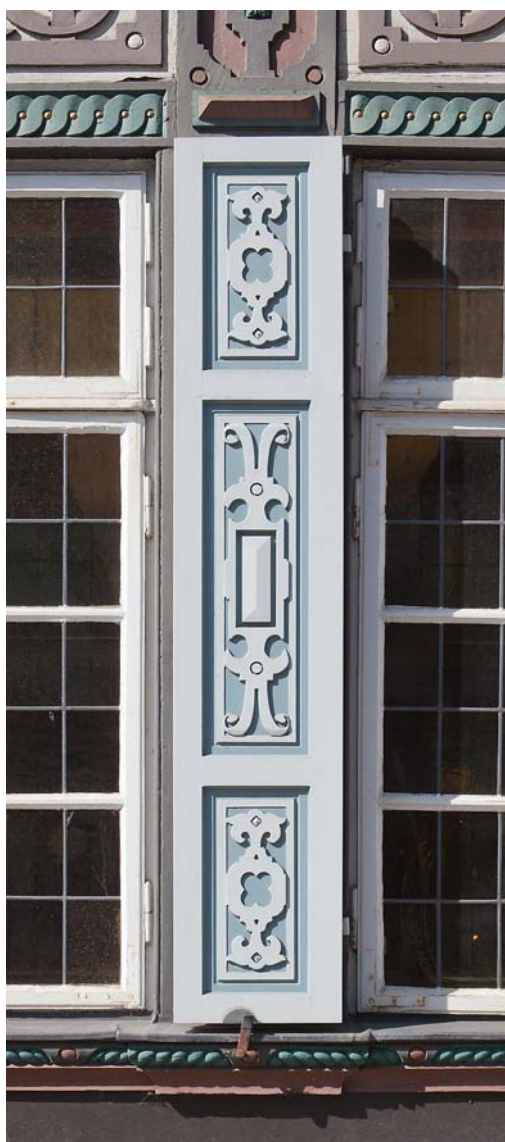
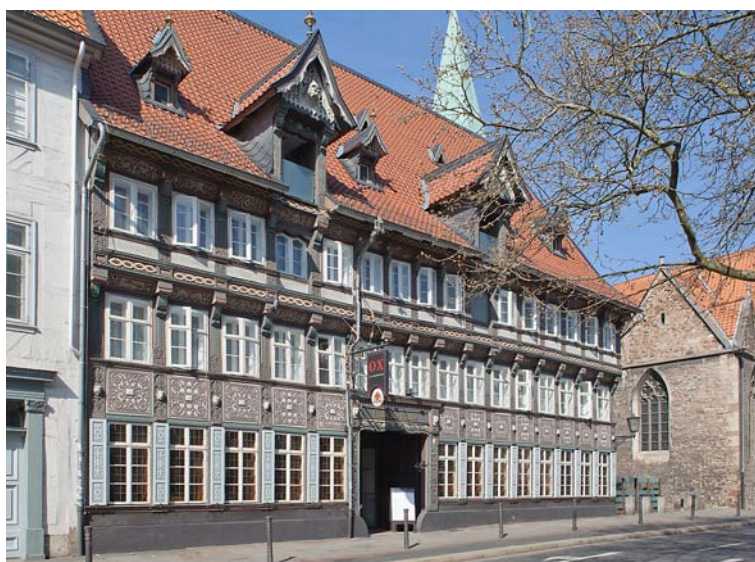
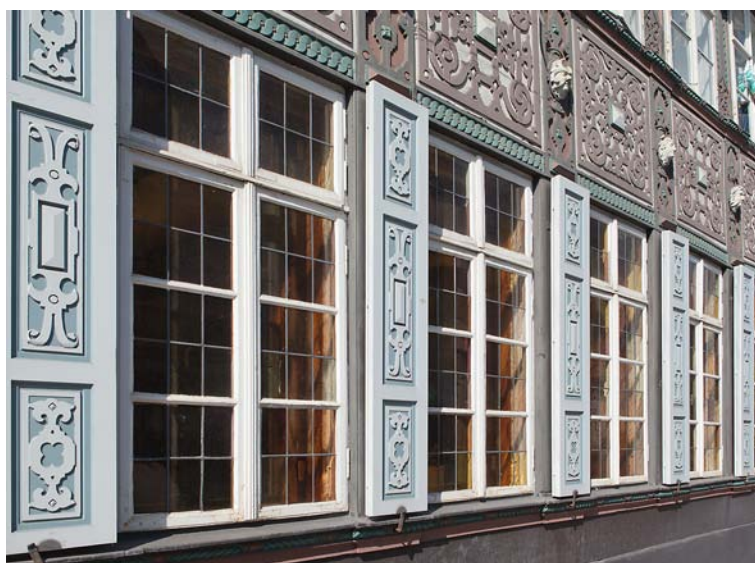
Güldenstraße 7

Bekannt als „Haus zur Hanse“, Fachwerkhaus bis ins 16. Jh. zurückreichend, 1869 umfassende Modernisierung; der Fassadenschmuck wurde in historisierender Weise erneuert. 1895 Erweiterungsbau (Saal) nach Westen; Fassade mit Putzquaderung.

Die im Erdgeschoss befindlichen, abgängigen Fensterklappen wurden detailgetreu aus Eichenholz erneuert. Sie sind wieder voll funktionsfähig. Besonderes Augenmerk lag auf der Rekonstruktion der Schnitzereien, deren Maschinenfertigung per Hand verfeinert wurde.

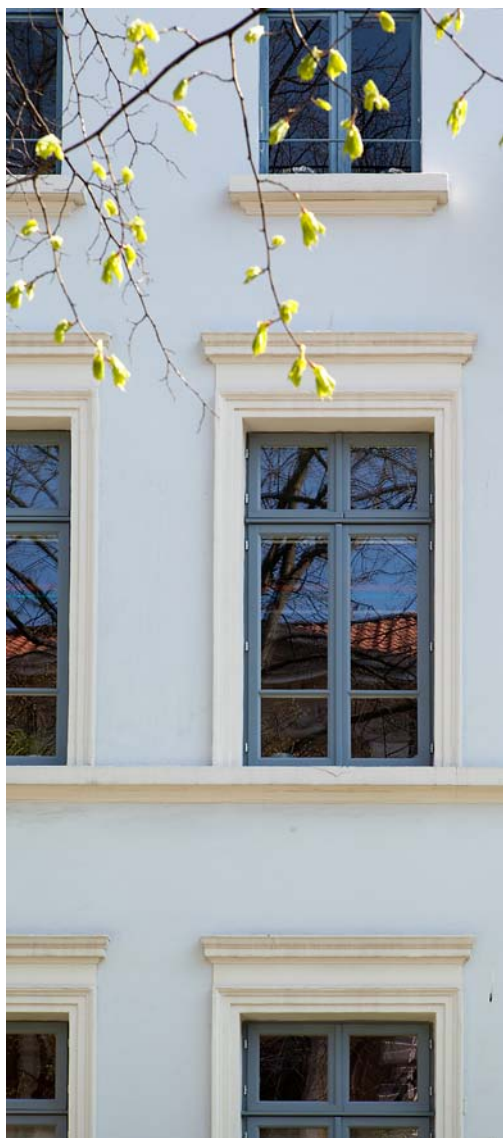
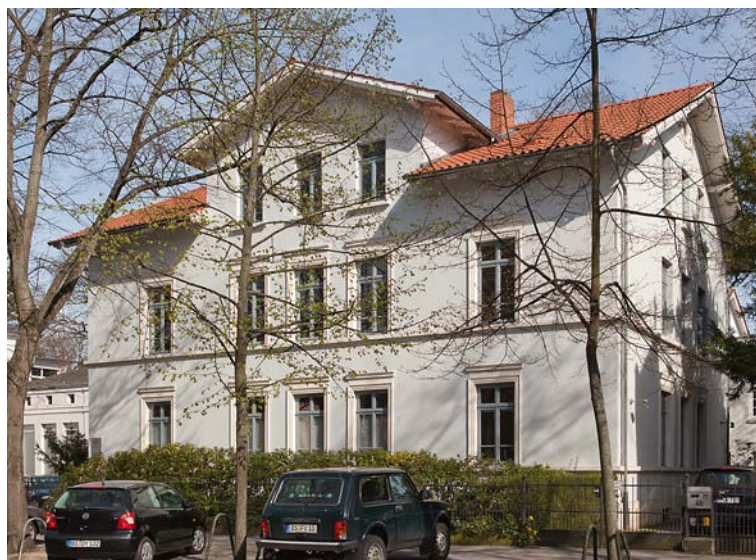
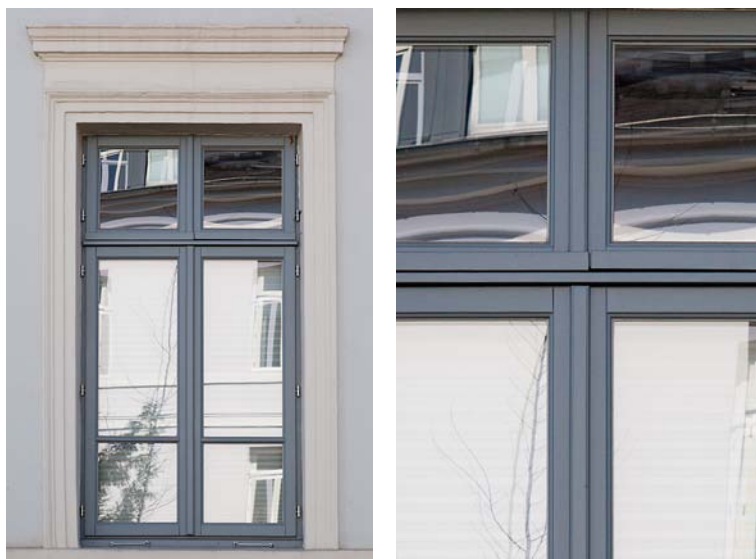
Steintorwall 4

Zweigeschossiges Wohnhaus von 1860/70; es folgt mit seinen schlichten Fassaden den nahezu schmucklosen Beispielen des Braunschweiger Klassizismus. Insgesamt gut proportionierter Bau, harmonisch rhythmisierte Fassaden unter Betonung der Gebäudemitte durch den Zwerchgiebel und gruppierter Fensteranordnung sowie Rundbogenöffnung.

Erneuerung der straßenseitigen Fenster auf historischer Grundlage als nach außen schlagende Fenster. Das harmonische Erscheinungsbild der klassizistischen Fassaden wurde durch die detailgetreu erneuerten Fenster behutsam fortgeschrieben.

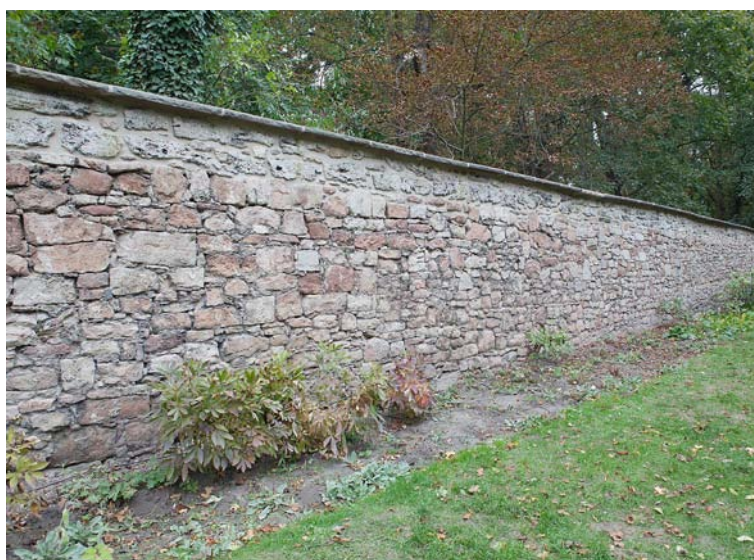
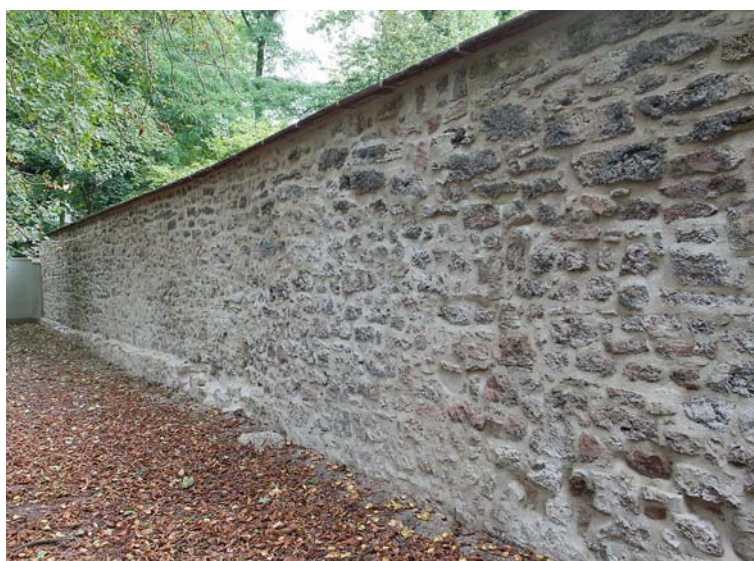
Kaiserstraße 1-3

Erhaltener Teil der mittelalterlichen Stadtmauer am Bosselgraben. Die aus Rogen- und Kalkstein errichtete, mächtige Mauer bildete zusammen mit dem Grabensystem die Stadtbefestigung im 12./13. Jh. Sie geht zurück auf die Zeit Heinrichs des Löwen.

Die stark gefährdete Bruchsteinmauer wurde auf der Grabenseite komplett überarbeitet und neu verputzt; auf der Gartenseite war dies nur im oberen Bereich der Mauer erforderlich. Ferner mussten einige Platten der Mauerabdeckung erneuert werden. Die Abdeckung wurde insgesamt neu verputzt.

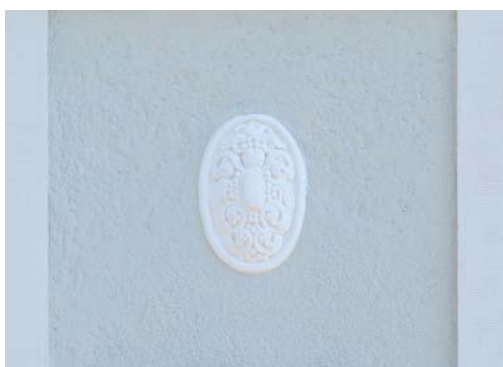
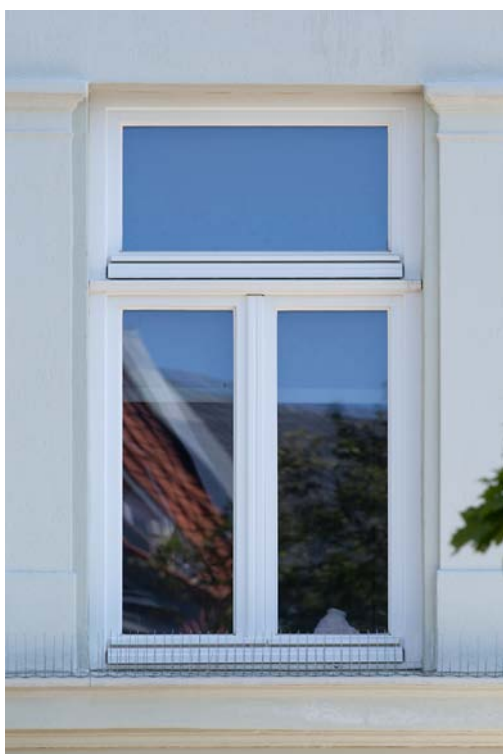
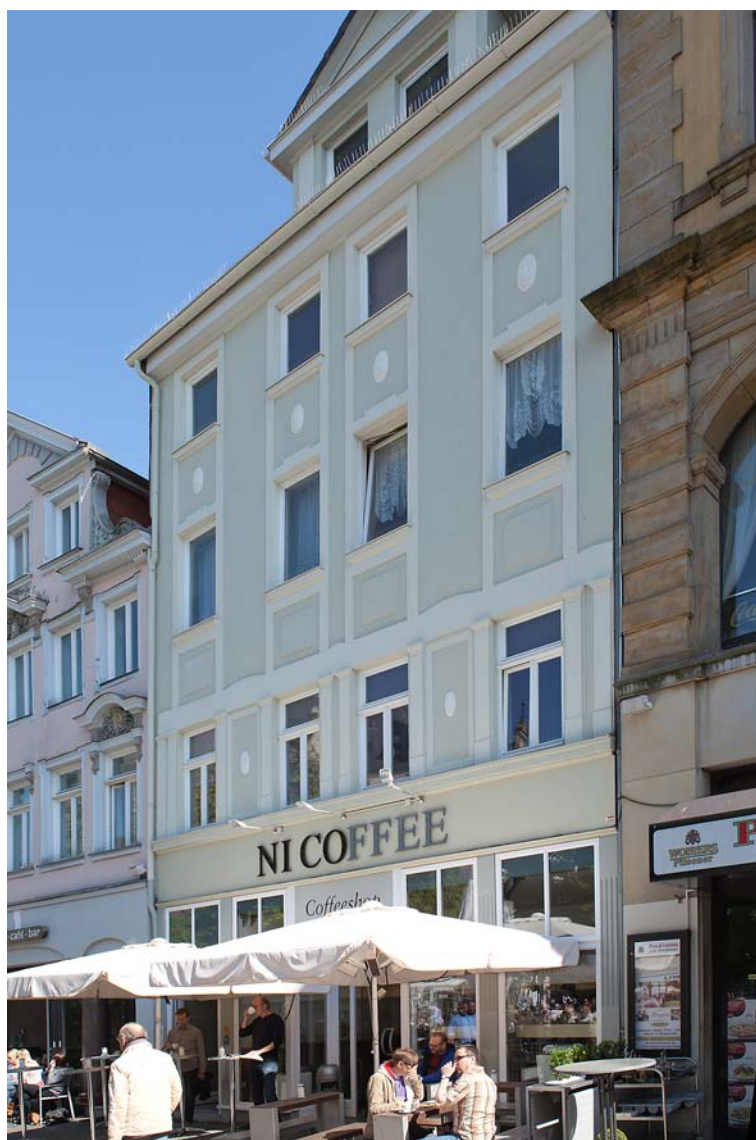
Kohlmarkt 7

Teil des Kohlmarktensembles; um 1800 als Fachwerkhaus errichtet, 1880 auf vier Geschosse aufgestockt und verputzt. Die heutige Fassadengestaltung mit vertikaler Putzdekoration entstammt einem weiteren Umbau von 1912.

Im ersten Obergeschoss wurden die Fenster denkmalgerecht erneuert; es sind dies zweiflügelige Fenster mit Kämpfer und Oberlicht. Ferner erhielt die Fassade nach Beseitigung kleinerer Schäden einen neuen Anstrich. Damit trägt sie zur Attraktivität des Kohlmarkts bei.

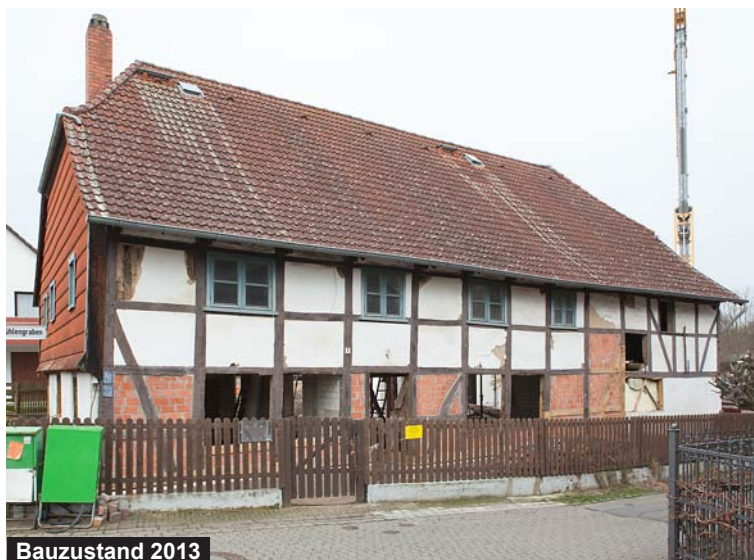
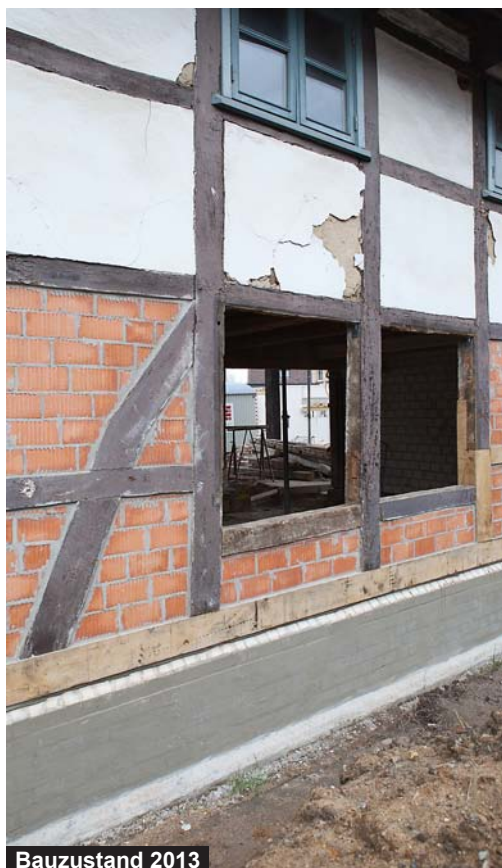
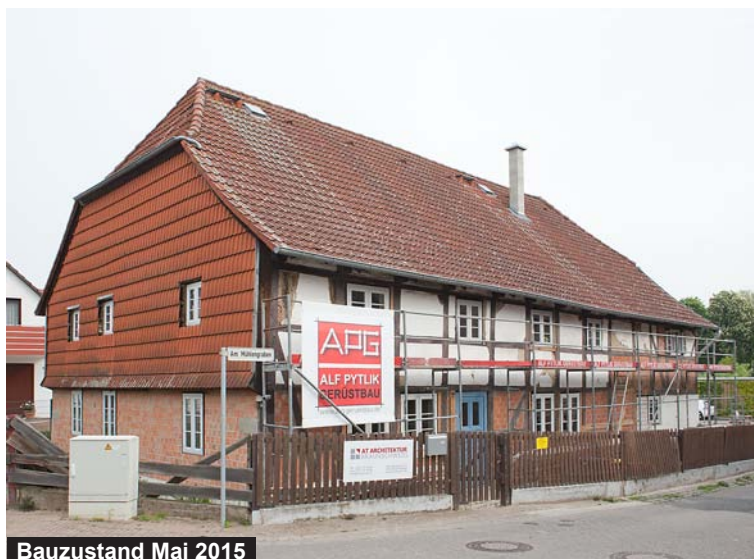
Am Mühlengraben 1

Wohnwirtschaftsgebäude des 18. Jh. einer ehemaligen Hofanlage. Fachwerkhaus mit typischer innerer Aufteilung in Wohn- und Wirtschaftsteil mit großer Diele und Dielentor. Typisch für solche Wohnwirtschaftsgebäude in Ölper ist der Vorschauer mit freiem Eckpfosten vor der Diele.

In einem ersten Bauabschnitt konnte das Haus zunächst statisch wieder so ertüchtigt werden, dass der Fortbestand für die Zukunft gesichert war. Insbesondere waren Maßnahmen an der Gründung und am aufgehenden Fachwerk erforderlich. Die Gesamtanierung soll 2015 zum Abschluss gebracht werden.

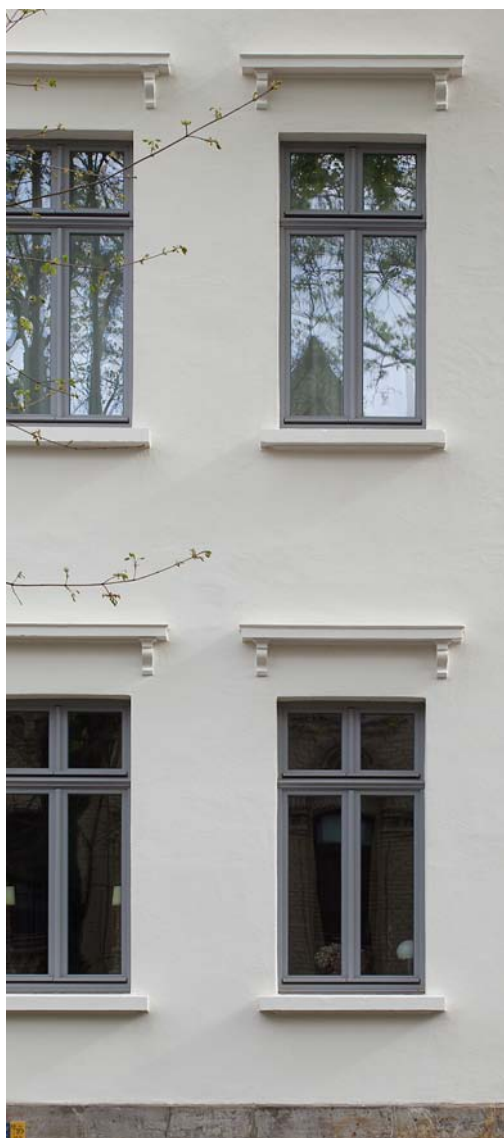
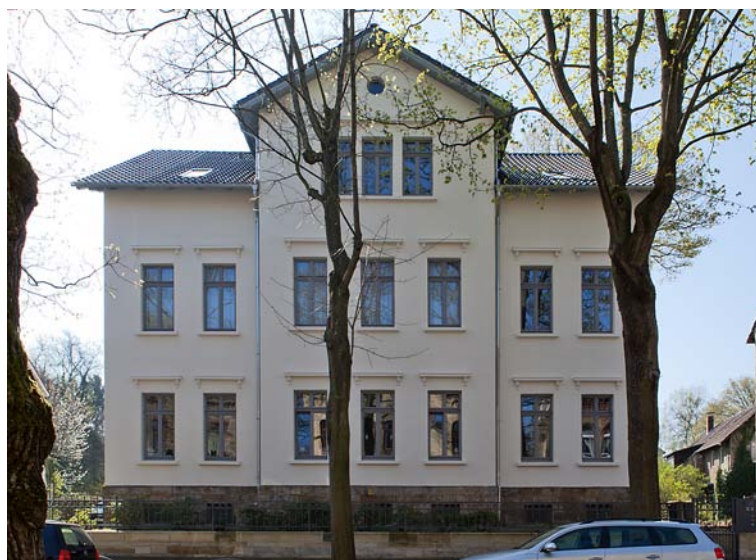
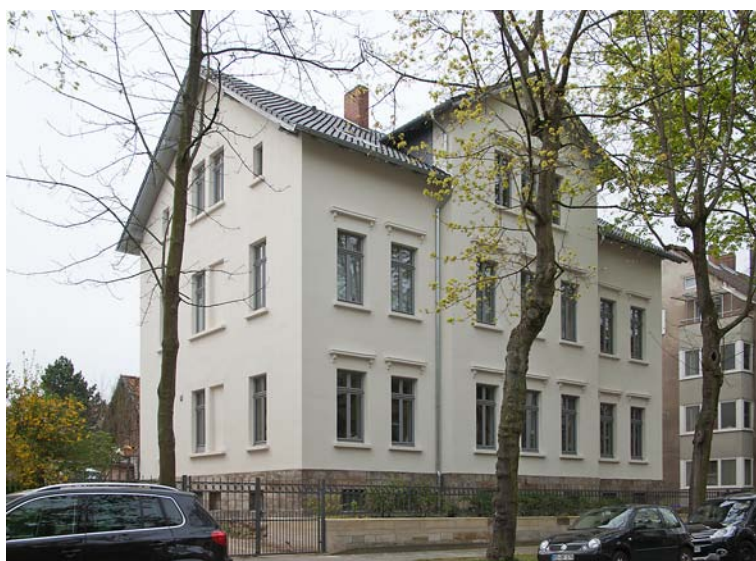
Campestraße 26

1867 als freistehendes Wohnhaus errichtet. 2-geschossiger Putzbau mit Satteldach und übergiebeltem Mittelrisalit in den Formen des Spätklassizismus. Einziger Fassadenschmuck sind die auf kleinen Konsolen ruhenden Fensterbedachnungen.

Erneuerung aller Fenster auf historischer Grundlage in einem dunklen Farbton sowie behutsame Sanierung der Fassaden. Die neu gestrichenen Fassaden runden das harmonische Erscheinungsbild des Gebäudes ab. Im Inneren wurden historische Stuckdecken, Fußböden, Innentüren aufgearbeitet. Bei der Sanierung im Gebäudeinneren wurde eine Restauratorin beteiligt.

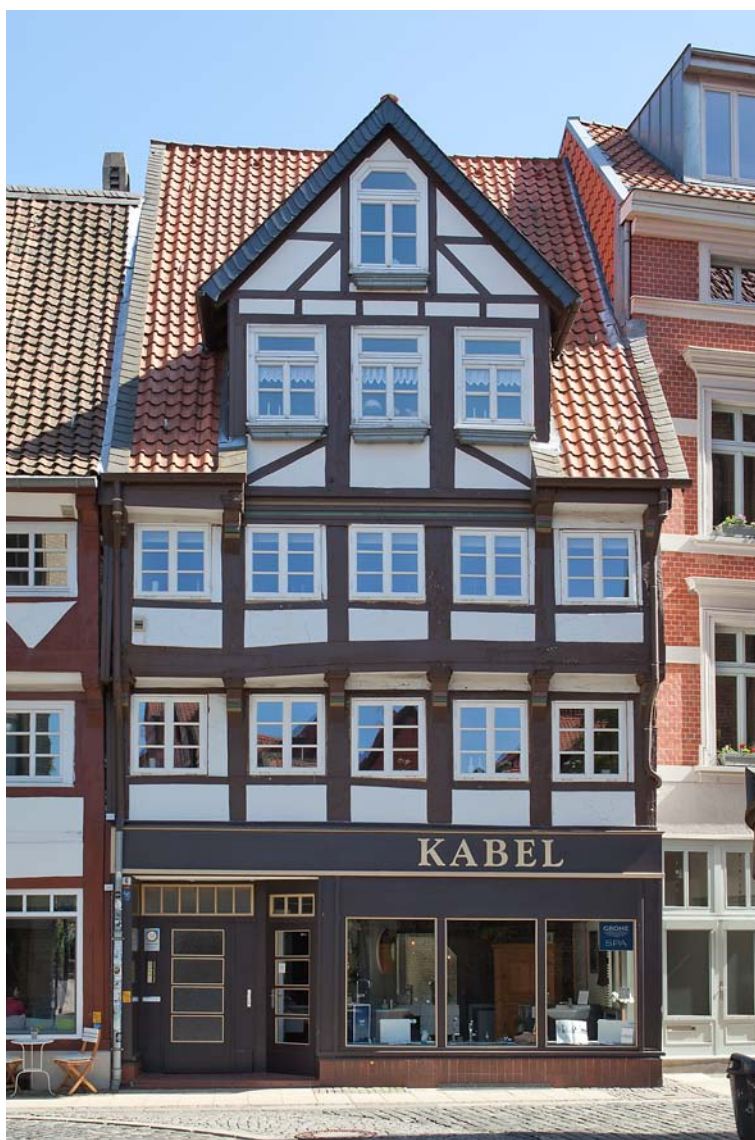
Prinzenweg 6

Das Fachwerkhaus des 16. Jh. bildet zusammen mit der Nr. 5 eine Denkmalgruppe spätmittelalterlicher Bauten. Es ist fünf Spann breit mit durchlaufenden Ständern EG und OG und sparsamem Fassadenschmuck an den Knaggen. Das Zwerchhaus ist eine Zutat des späten 18. Jh.

Im ersten und zweiten Obergeschoss wurden die Fenster denkmalgerecht erneuert; sie öffnen wie im Fachwerkbau üblich nach außen und sind historischen Fotoquellen folgend jeweils dreigeteilt feingesprosst im Flügel.

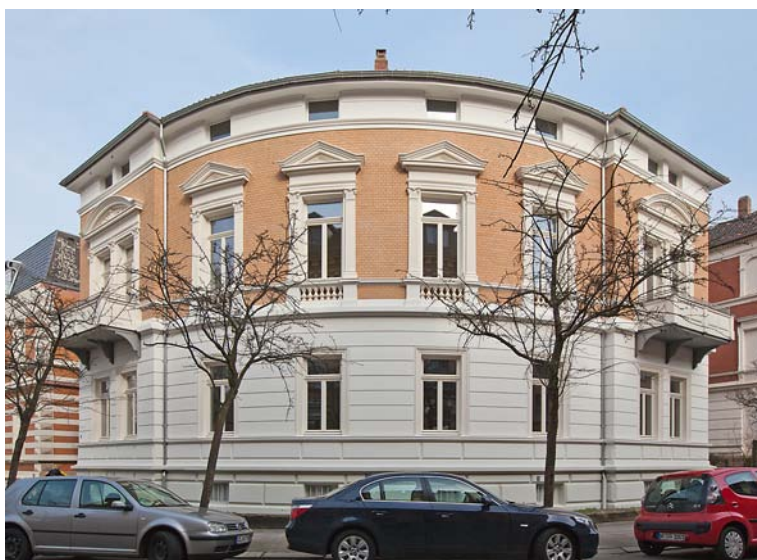
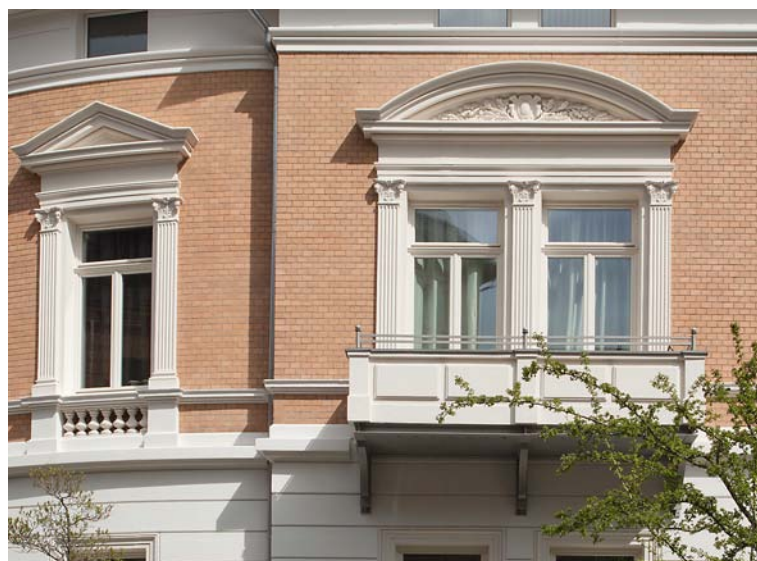
Bismarckstraße 8

Zusammen mit den Häusern Nrn. 4 bis 9 Teil ist das Gebäude Teil der historischen Wohnbebauung, ab 1889 errichtet. Ziegelbauten mit gliedernden Putzelementen, der Formensprache der Renaissance angelehnt. Zeichnet im Grundriss die Rundung der Straße nach und bildet zur Straße eine symmetrisch angelegte Fassade aus mit leicht vorspringenden Eckrisaliten.

In zwei Bauabschnitten wurden sämtliche Fenster des Gebäudes denkmalgerecht erneuert sowie die Fassaden aufwendig und substanzschonend saniert. Ein neuer Farbanstrich des geputzten Erdgeschosses und der Fensterfaschen und –bekleidungen im Obergeschoss rundet die Maßnahme ab.

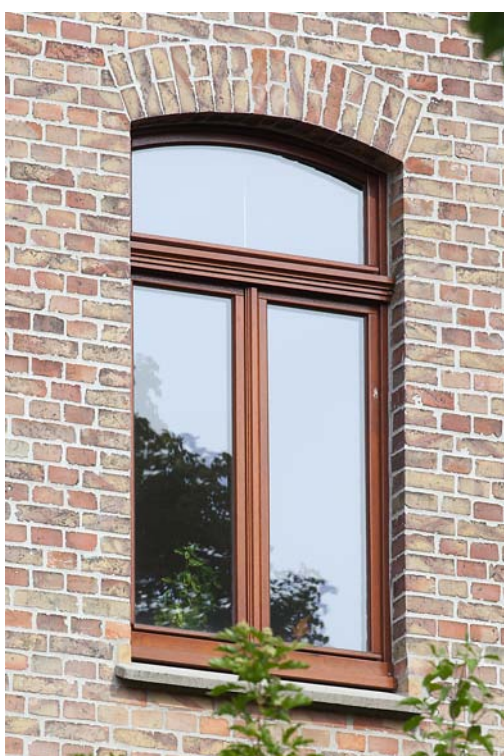
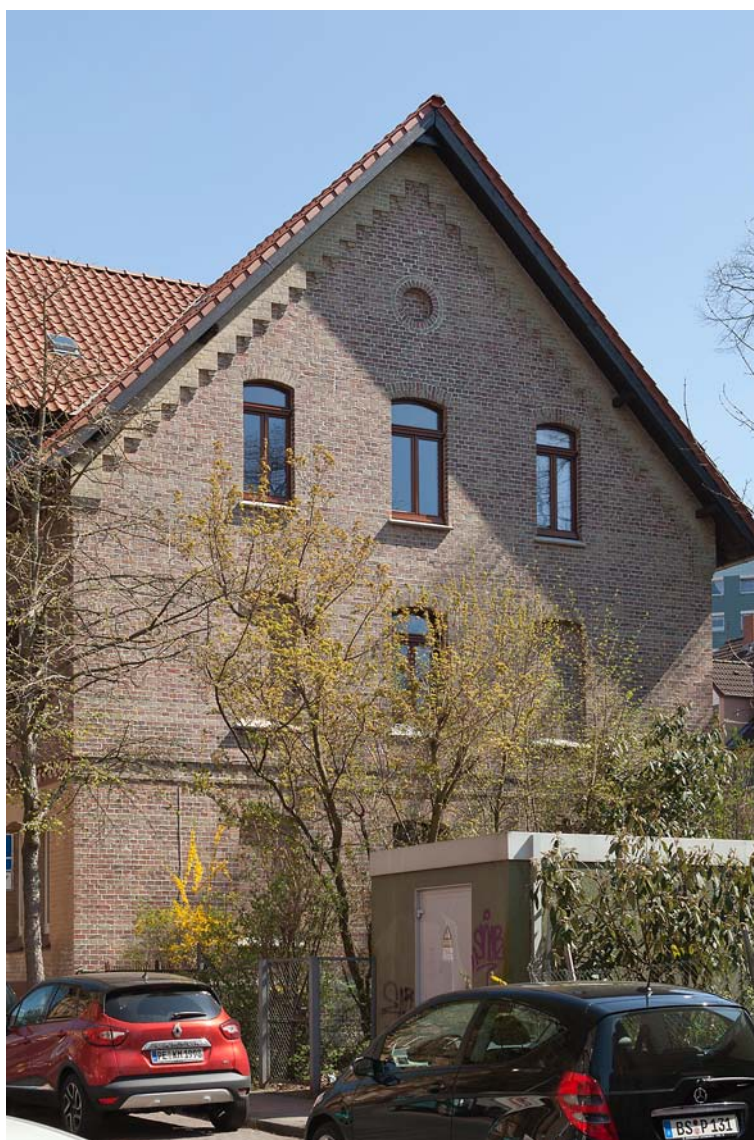
Autorstraße 12

Zweigeschossiges Ziegelgebäude mit Satteldach und übergiebeltem Mittelrisalit; 1885 errichtet. Teil einer in der Autorstraße erhalten gebliebenen Gebäudegruppe, die den Charakter von schlichten, in Form und Proportionen dennoch nicht gleichgültigen Mietwohnungsbauten repräsentiert.

Das Mauerwerk des Westgiebels wurde behutsam gereinigt und saniert, die Verfugung wurde erneuert. Am Giebel wurden Fenster auf historischer Grundlage erneuert. Geplant ist, die Sanierung der restlichen Fassaden in den nächsten Jahren fortzuführen.

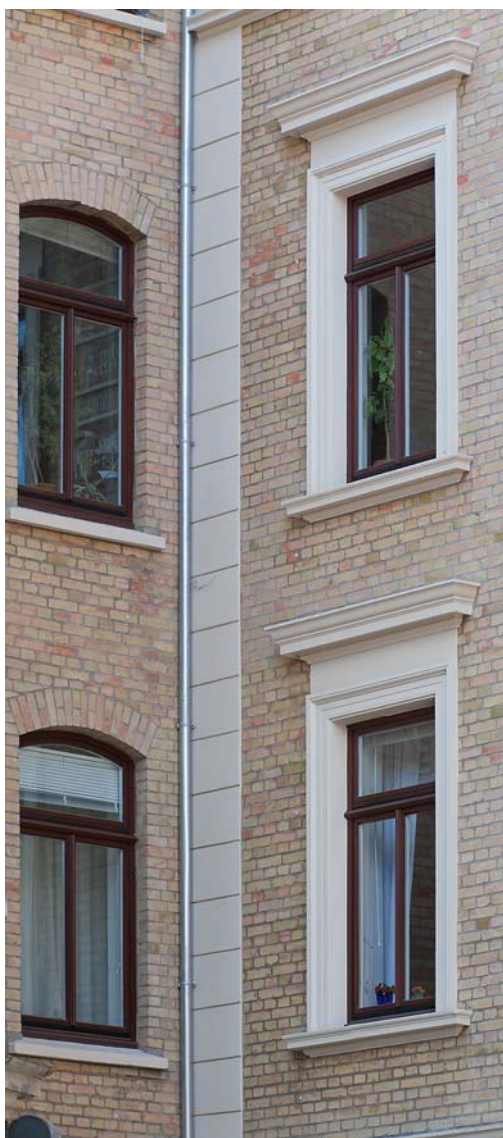
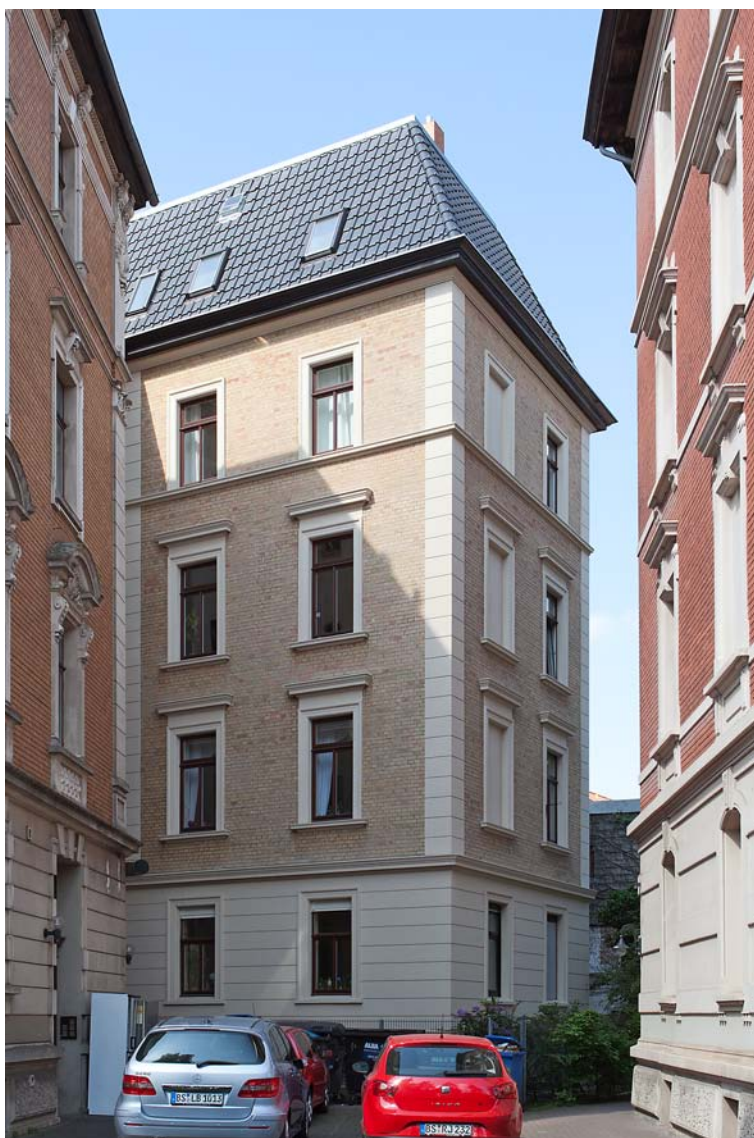
Am Magnitor 7A

Das Gebäude, 1894 errichtet, ist Teil eines einheitlich gestalteten Doppelhauses. Es handelt sich um einen 4-geschossigen Putz- und Ziegelbau mit reichen Stuck- und Putzgliederungen. Der hofseitige Gebäudeflügel ist ebenso aufwendig gestaltet wie die Straßenseite und aus dem Straßenraum des Magnitorwalls gut sichtbar.

Der aufwendig gestaltete hofseitige Gebäudeflügel wurde detailgetreu saniert: das Ziegelmauerwerk gereinigt und neu verfugt, die Putzbereiche der Fassade auf historischer Grundlage neu gestrichen. Das hofseitige Dach wurde saniert und neu eingedeckt.
