Technische
Universität
Braunschweig

Gewässerstrukturgüte- und Gewässergüteunter- suchungen in Fließgewässern im Gebiet der Stadt Braunschweig

Jahresbericht 2022

Stadtentwässerung Braunschweig GmbH
Taubenstraße 7, 38106 Braunschweig

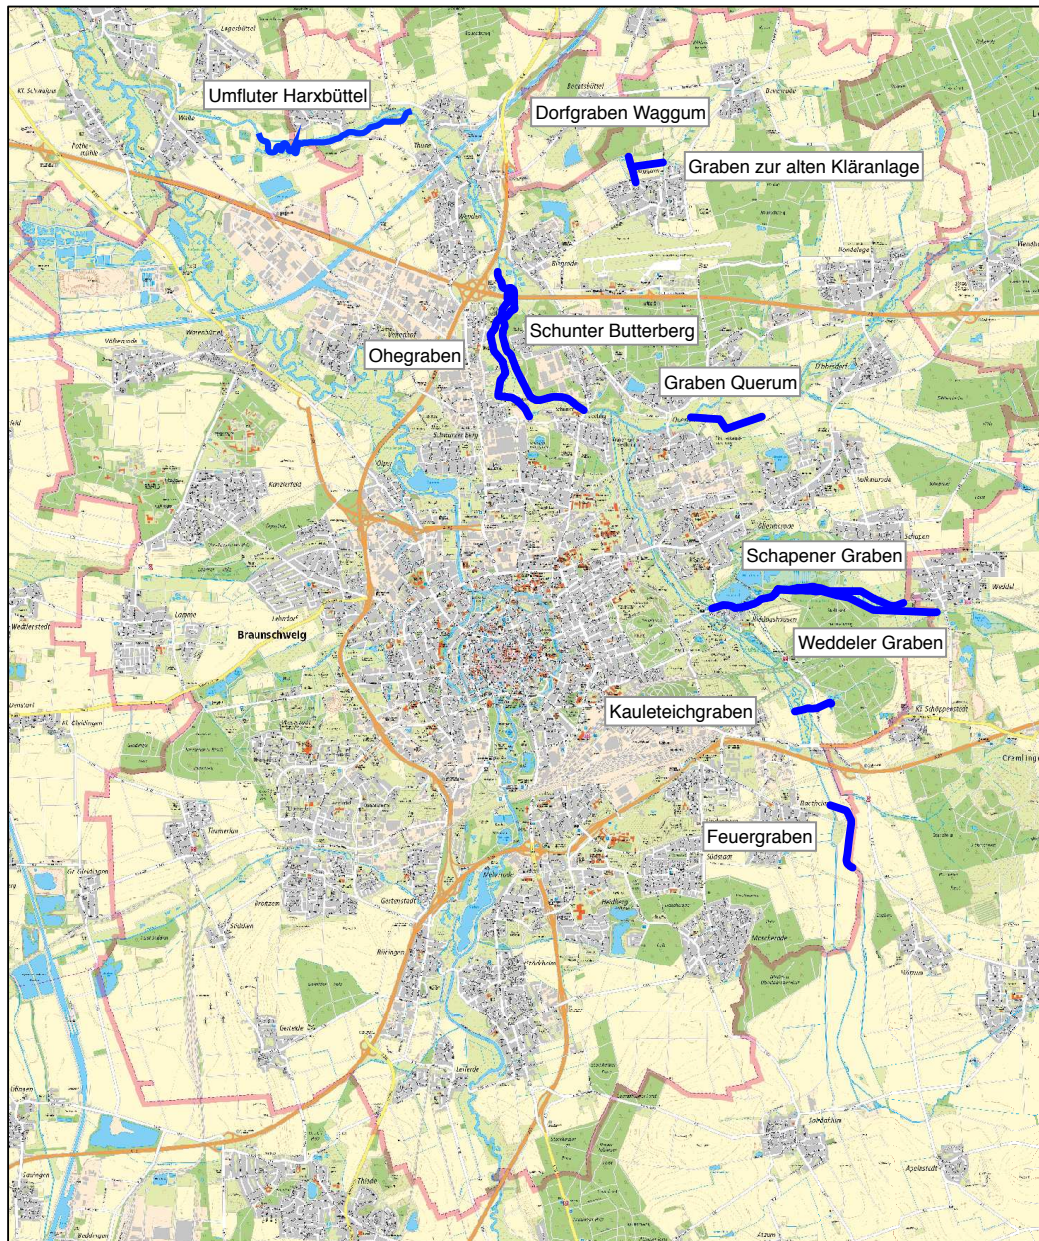
Im Rahmen der Strukturgütekartierungen sind im Jahr 2022 insgesamt 18.521 m Gewässer kartiert worden (Abb. 2.1, Tab. 2.1). In Rücksprache mit der UWB und UNB der Stadt Braunschweig wurden hierfür Gewässer für eine Nachkartierung ausgewählt, die zuletzt 2015 kartiert wurden (Tab. 2.2), darunter Schapener und Weddeler Graben, Feuergraben, Ohegraben und Graben Querum, zudem zwei renaturierte Abschnitte an der Schunter (Butterberg, Umfluter Harxbüttel).

Abb. 2.1 Im Jahr 2022 kartierte Gewässerabschnitte.

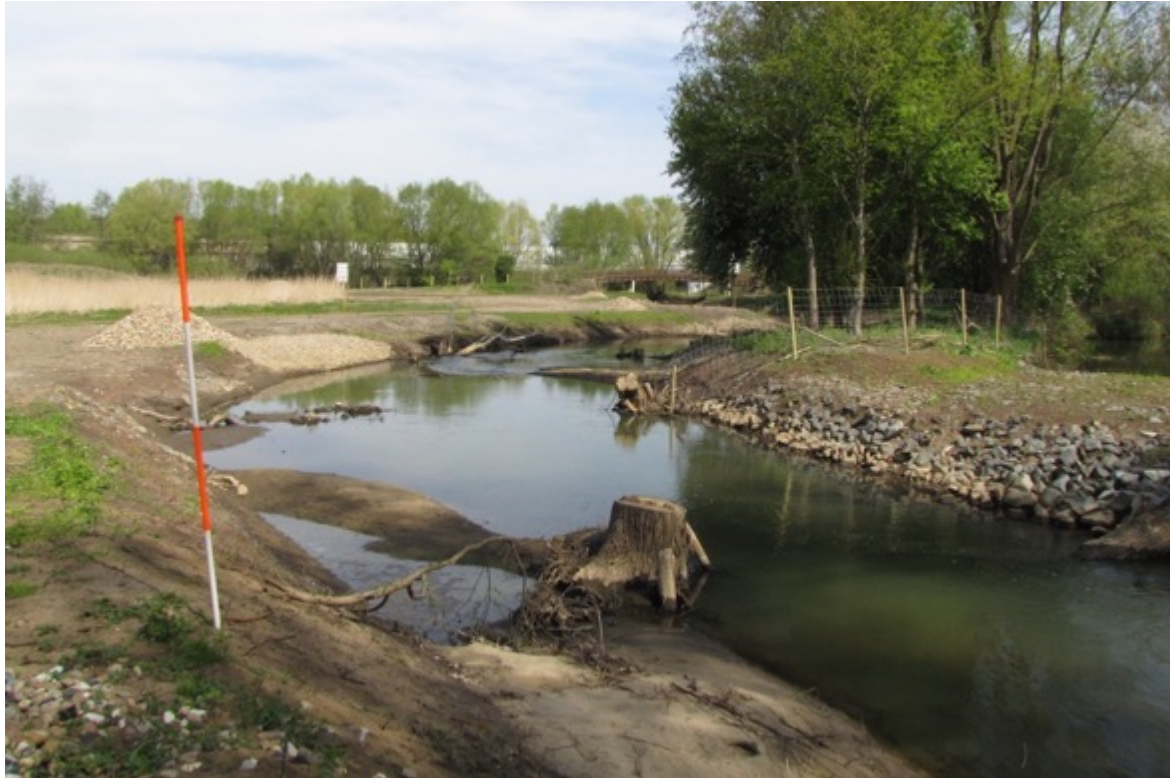
Abb. 2.3 Schunter Butterberg, oberhalb Autobahn A2 (8.799 m, lee, 29.04.2022).

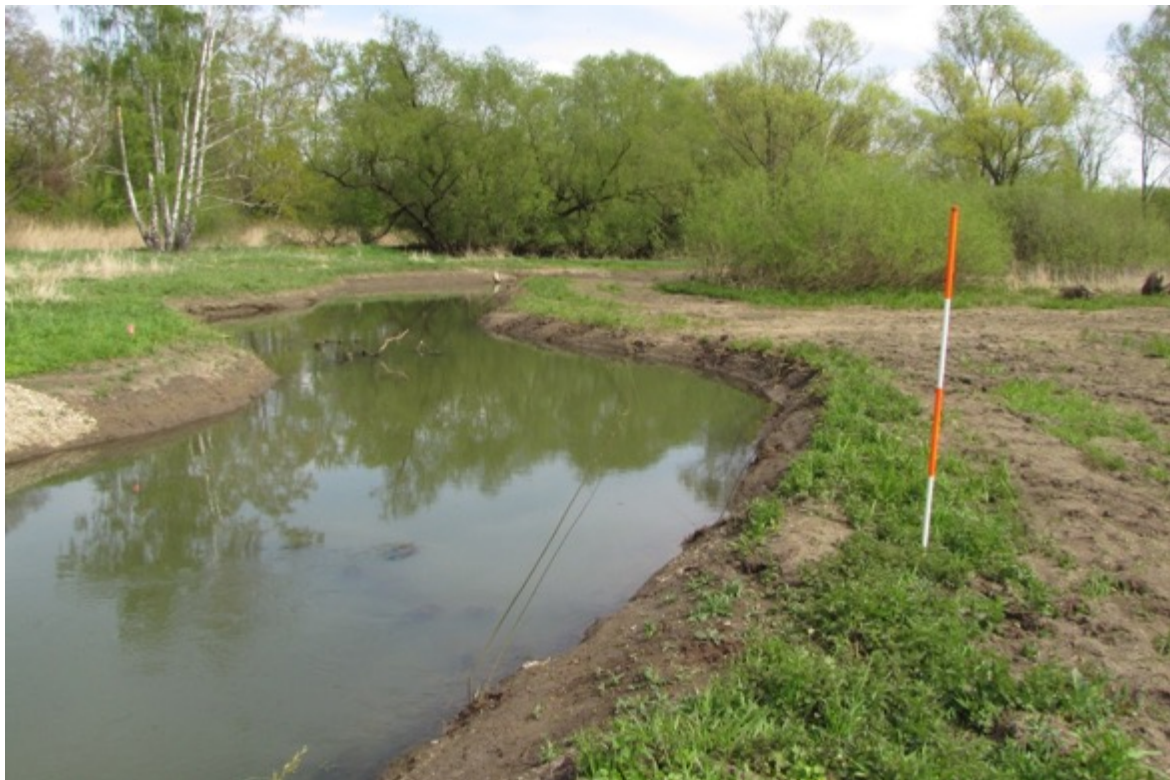
Der oberste Abschnitt der Renaturierungsstrecke (10.600 – 11.000 m) war geprägt durch ein neu angelegtes, leicht mäanderndes Gerinne, umgeben von Gehölz- und jungen Sukzessionsflächen, in denen mehrere Stillgewässer angelegt waren. Die Ufer waren sehr flach und (noch) unbewachsen, die Sohle lehmig und recht strukturarm, nur etwas Totholz, meist in Form von Wurzelstubben war vorhanden (Abb. 2.4). Die Schunter floss sehr ruhig und im Gegensatz zum unteren Abschnitt der Renaturierungsstrecke wirkte sie hier recht monoton.

Abb. 2.4 Schunter Butterberg, oberhalb ehemalige Brücke Butterberg (10.701 m, luv, 29.04.2022).

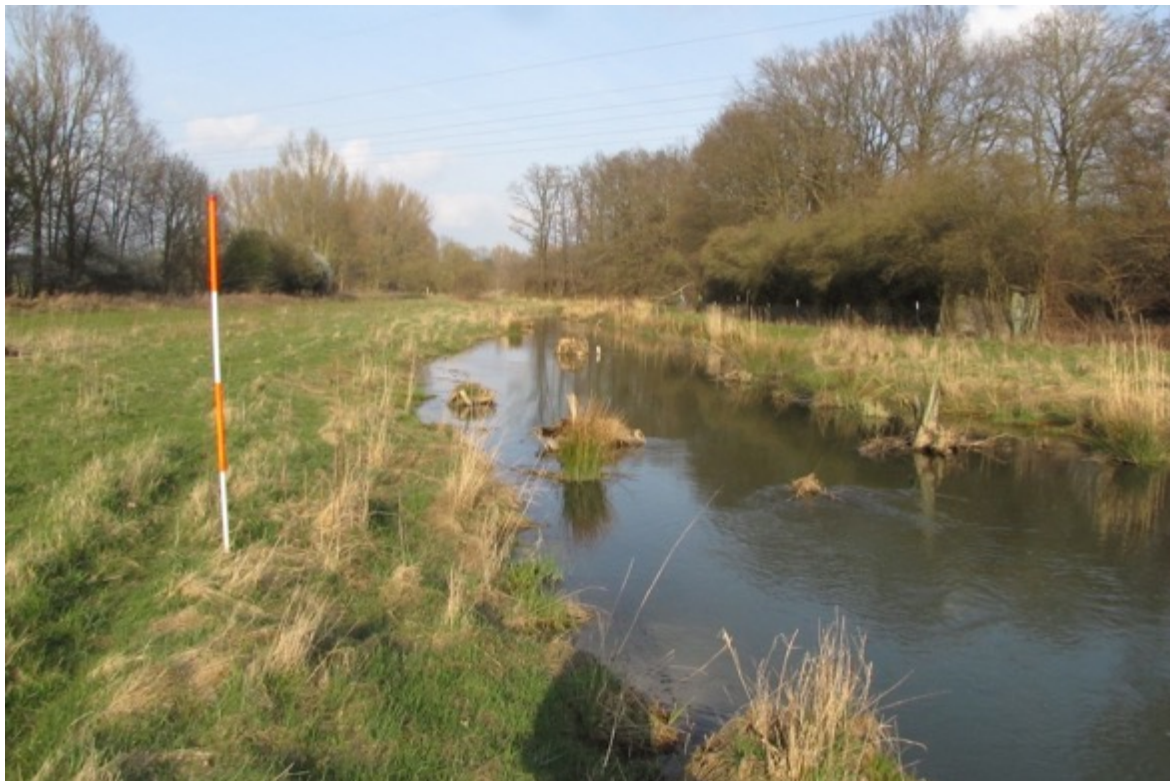
Abb. 2.6 Schunterumfluter Harxbüttel, oberhalb Lagesbüttestraße (2.401 m, lee, 29.03.2022).

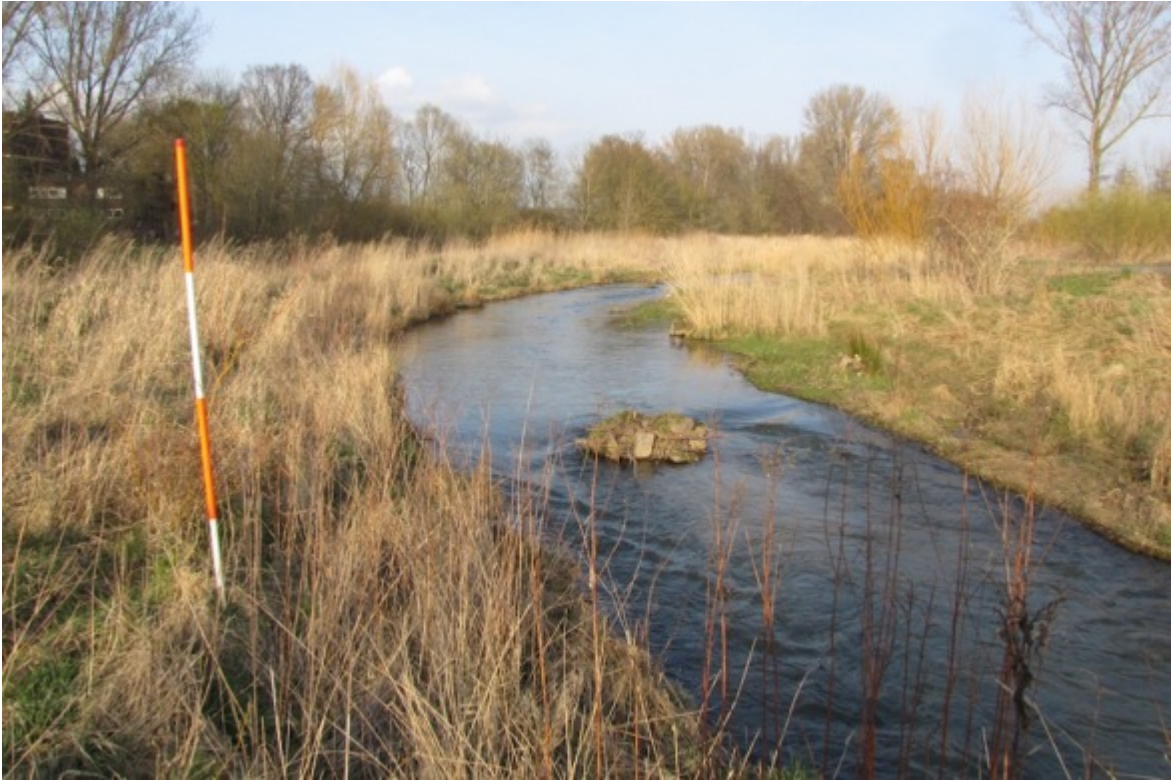
Im Bereich der Lagesbüttestraße (2.000 – 2.200 m) war das Gewässer mehr kanalartig ausgeprägt und erhielt eine entsprechend schlechtere Bewertung, bevor es wieder, über Weideflächen verlaufend, durch Renaturierungsmaßnahmen einen naturnäheren Charakter bekam (Abb. 2.6). Hier wechselten breite und ruhige Abschnitte mit schmaleren, schneller strömenden ab und und eingebrachtes Totholz erhöhte die Struktur- und Strömungsdiversität. Oberhalb von 2.700 m verlief das Gewässer durch ungenutzte, meist mit Hochstauden bewachsene Sukzessionsflächen. Auch hier waren viel Totholz oder größere Steine verbaut. In sehr schmalen Abschnitten war der Strömungsgeschwindigkeit sehr hoch (Abb. 2.7).

Abb. 2.7 Schunterumfluter Harxbüttel, Nähe Frickenmühle (2.801 m, lee, 29.03.2022).

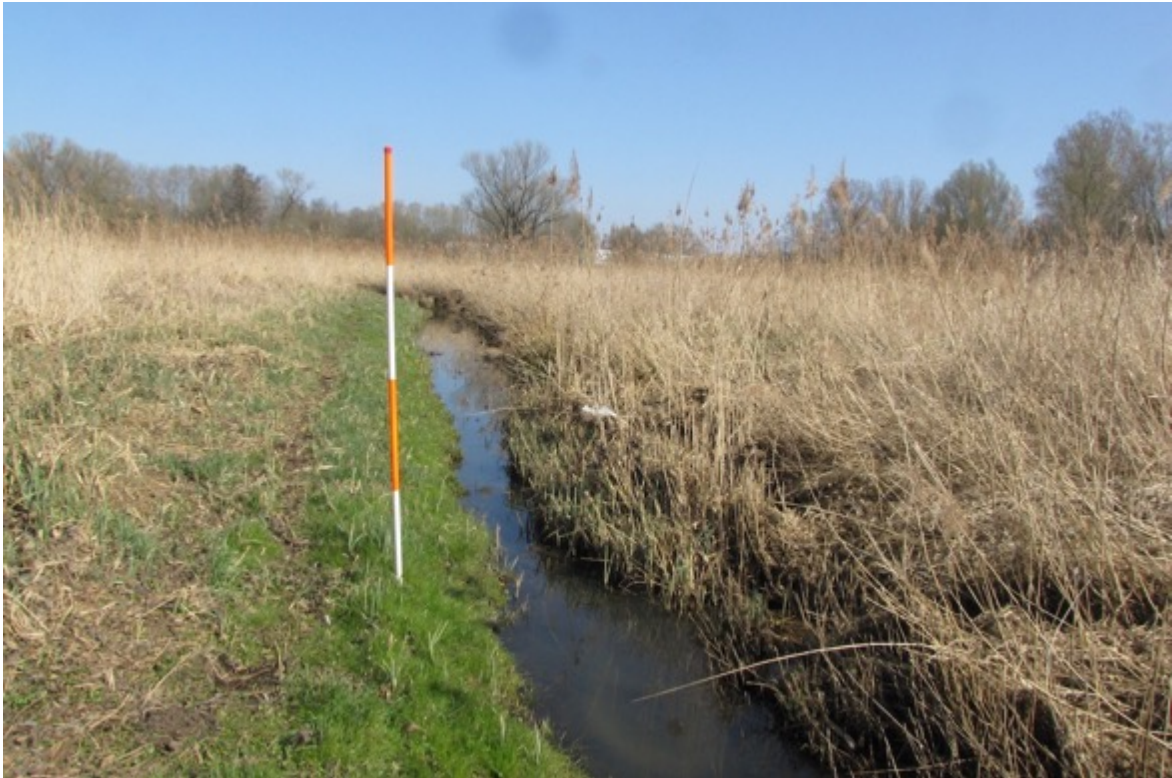
Im unteren Abschnitt war die Bewertung des Ohegrabens (oberhalb der Autobahn) am besten. Hier war er stellenweise naturnah ausgeprägt, vor allem durch eine autentische Umgebung (Röhrichtflächen), aber auch durch die oft flachen Ufer, etwas erkennbare Dynamik und durch Unterhaltung geförderte strukturbildende Vegetation (Seggen) (Abb. 2.9). In Richtung der Siedlung am Flachsrottenweg wurde das Gewässer eingetiefter, monotoner und es war kaum Durchströmung und eine zunehmend näher ans Gewässer heran reichende Umlandnutzung erkennbar. Auf Höhe der Sportanlage bis Im alten Dorfe verlief der Ohegraben in einem sehr engen Korridor, rechts, später beidseitig von Pferdeweiden gesäumt. Hier war er besonnt, entsprechend dicht mit Vegetation bewachsen und die Wasserführung und die Durchströmung waren sehr gering (Abb. 2.10). Weiter oberhalb wurde das Umfeld extensiver (Extensivgrünland, Brachflächen), durch einzelne Ufergehölze waren vereinzelt Ansätze von Strukturen in der Sohle zu finden, sonst war sie großflächig mit (teils gemähtem) Schilf bewachsen. Durch die geringen Wasserstände und die fehlende Durchströmung fehlte jegliche Dynamik und im Wasser fielen viele Algen auf. Die durch die Wasserstände sehr monotone Sohle ist ein wesentlicher Grund für die Verschlechterung der Strukturgütebewertung. Der obere Abschnitt des Gewässers verlief erst vorbei an Gärten und dann erneut durch naturnahe Auenvegetation. Die Ufer waren

Abb. 2.9 Ohegraben, oberhalb Autobahn A2 (399 m, lee, 24.03.2022).

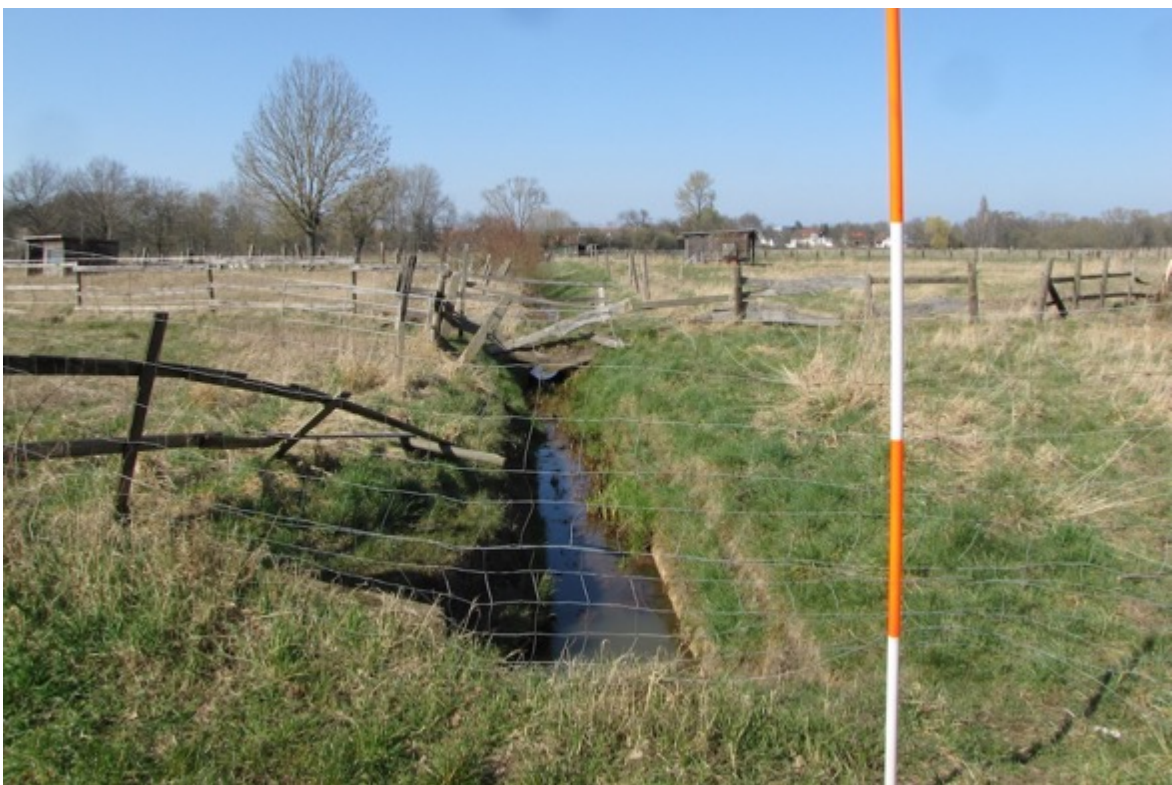
flach, das Profil viel breiter und tiefer, aber ebenso monoton. Vereinzelt waren Strukturen durch Makrophyten und Ufer-/Sturzbäume vorhanden. Der oberste Abschnitt war trocken.

Abb. 2.10 Ohegraben, Im alten Dorfe (1.599 m, lee, 24.03.2022).

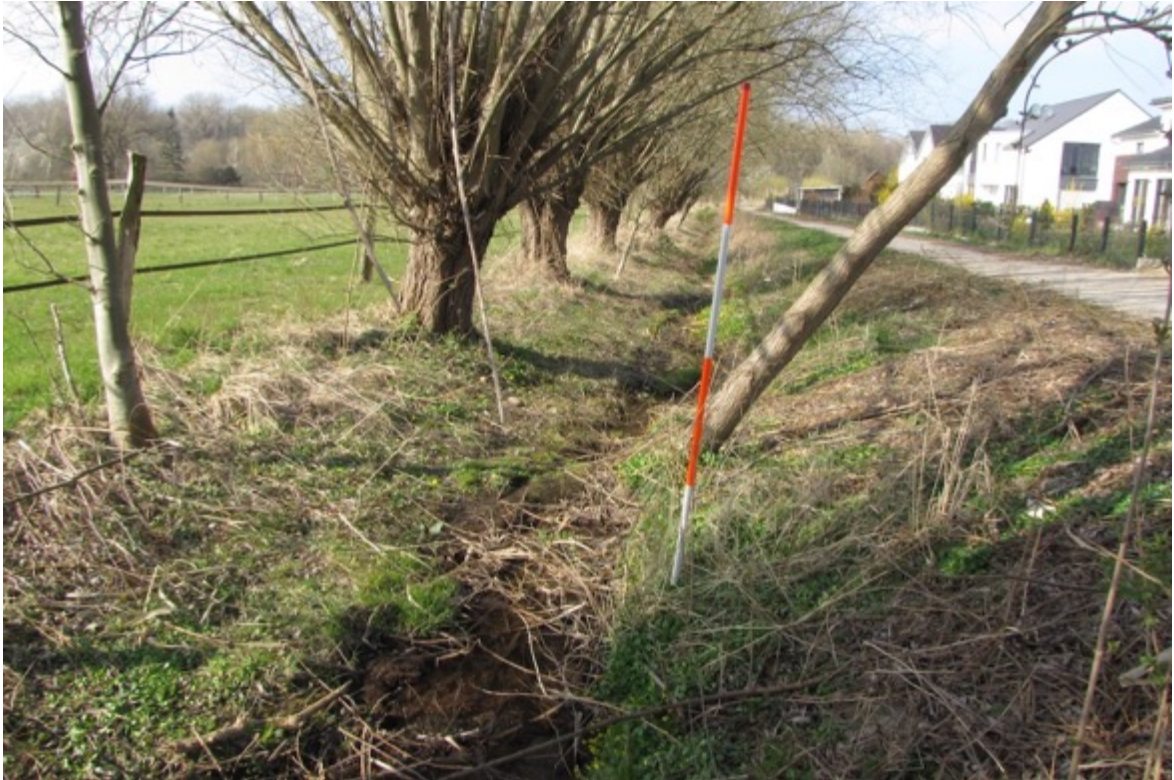
Während der Dorfgraben im Mündungsbereich etwas schlammig und mit Resten von Holzverbau ausgestattet war, zeigte sich stromauf eine gute Strömungs- und Strukturdiversität, teils durch eingebrachten Kies. Im Oberlauf war er sehr schmal und kurvig und floss sehr lebhaft (Abb. 2.14). Ein schmaler Saum mit Gehölzen war vorhanden.

Abb. 2.14 Dorfgraben Waggum (299 m, lee, 28.03.2022).

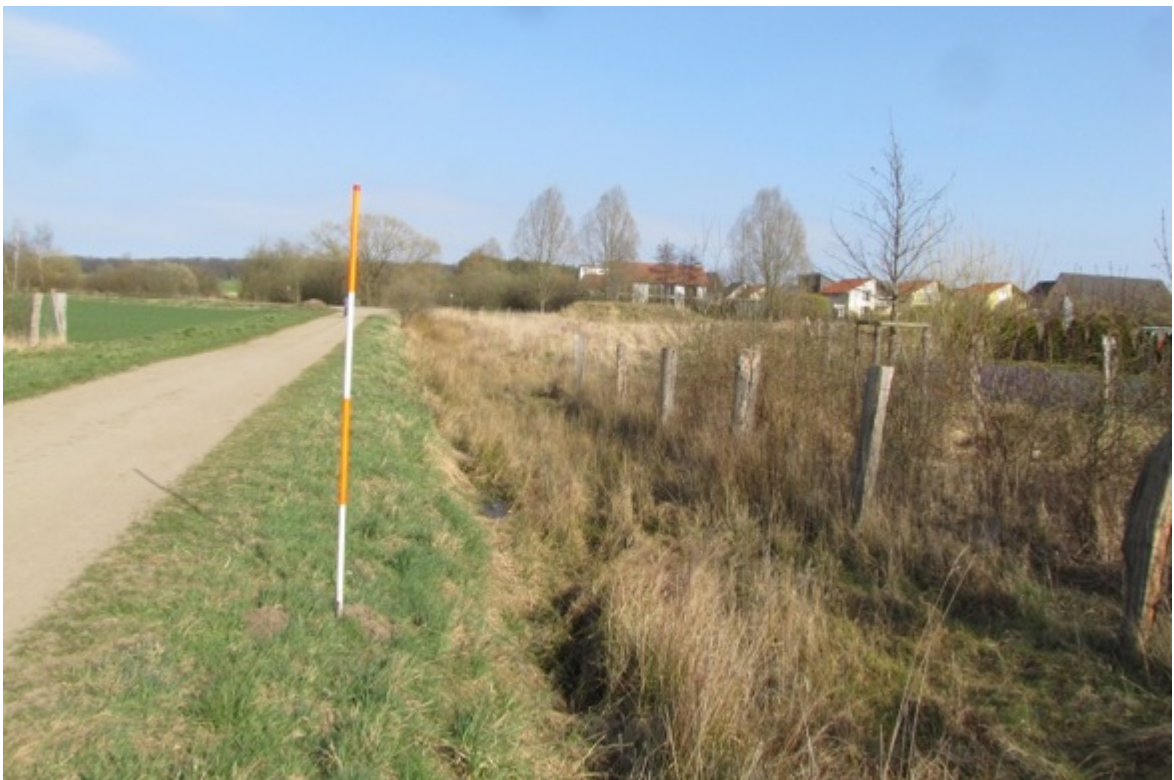
Der Graben Zur alten Kläranlage verlief geradelinig entlang eines Wirtschaftsweges. Im Vergleich zur letzten Kartierung wurde die Zahl der Durchlässe verringert. Insgesamt war das Gewässer sehr monoton und es waren kaum Strömung und Strukturen zu erkennen, insbesondere in Bereichen, die mit Schilf bewachsen waren. Abschnittsweise war aber auch eine strukturreichere Vegetation mit Binsen vorhanden, die das Gewässer etwas strukturreicher machte (Abb. 2.15). Der Oberlauf war trockenfallend.

Abb. 2.15 Graben Zur alten Kläranlage (401 m, lee, 28.03.2022).

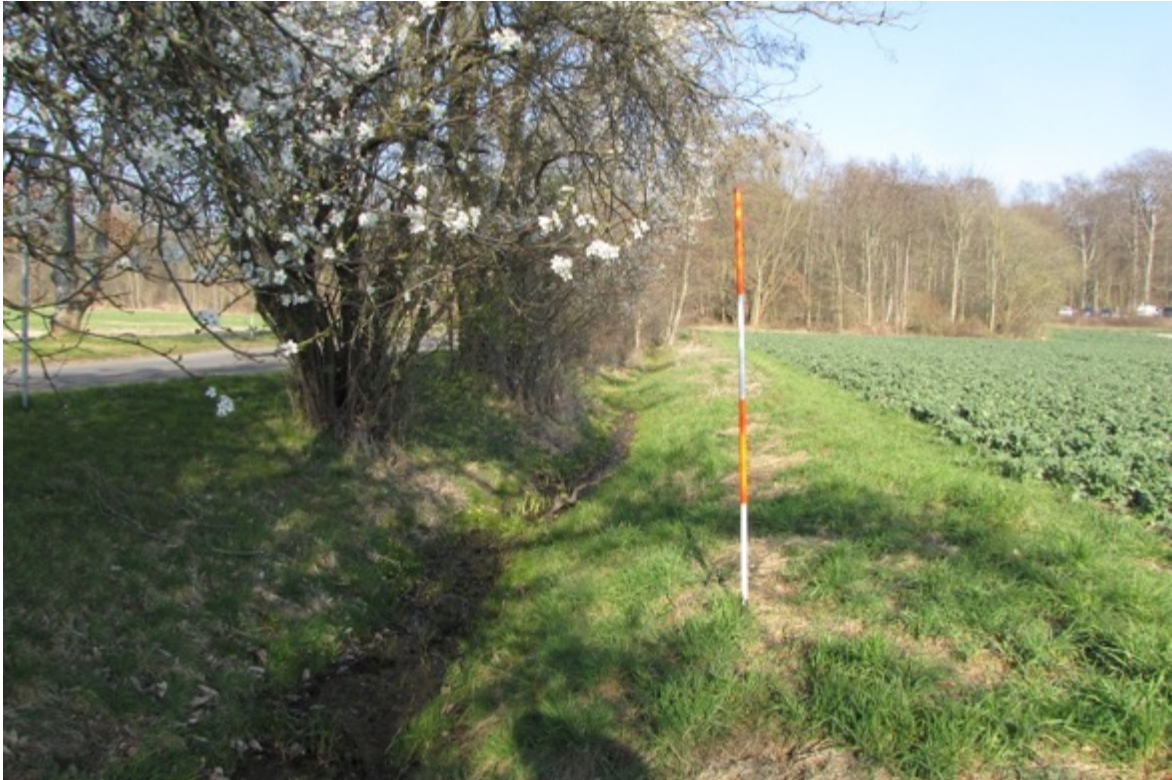
Schilfbewuchses und des zwar flacheren, aber immer noch sehr festgelegten Profils. Oberhalb der Ebertallee waren gute Ansätze durch Laufentwicklung und Uferbäume erkennbar, der Wasserstand war jedoch sehr niedrig (Abb. 2.17).

Abb. 2.17 Kauleteichgraben, oberhalb Ebertallee (421 m, luv, 23.03.2022).

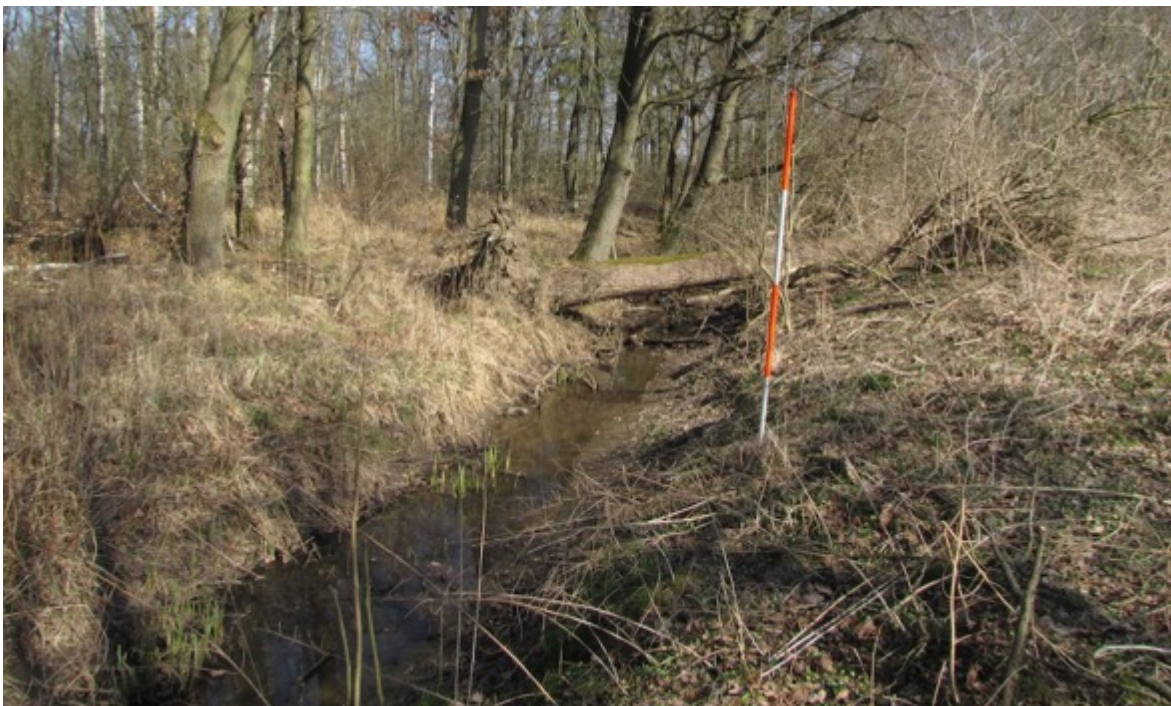
Der **Weddeler Graben** war zwischen seiner Mündung in die Wabe und der Ebertallee verrohrt. Oberhalb der Ebertallee verlief er am Waldrand bzw. im Wald. Durch einen leicht kurvigen Verlauf, emerse Vegetation (*Iris*), Totholz und Sturzbäume waren gute Ansätze für eine naturnahe Ausprägung vorhanden, allerdings war im Gewässer kaum/keine Dynamik erkennbar (Abb. 2.19). Nach einem kleinen (offenen) Wehr bei der Einmündung der Schapener Grabens (1.300 m) war der Verlauf gerader, die Ufer zunehmend flach und der Wasserstand teils so gering, dass nur sumpfige, mit Seggen bestandene Abschnitte erkennbar waren. Oberhalb des alten Bahndamms (2.100 m) verlief das Gewässer mit flachem Ufer durch feuchte Waldrandbereiche und sumpfiges Seggen- und Schilfröhricht, teils mit viel Totholz und kaum erkennbarer Durchströmung. Abschnittsweise verlor sich der Gewässerverlauf und ging in das sumpfige Röhricht über. Beim Übergang in die Grünlandflächen (2.700 m) war der Gewässerlauf völlig trocken (Abb. 2.20). Erst oberhalb des Abzweigs des renaturierten Laufs, wo der Graben durch die beweideten Feuchtwiesen verlief, war er durchgängig durchflossen. Dort waren in der Sohle einige Sohl- und Laufstrukturen ausgeprägt. Das flache Profil wurde im weiteren Verlauf wieder tiefer und oberhalb der Grabenniederung verlief der Weddeler Graben wieder am Rand von Gehölzflächen, die an den Siedlungsbereich grenzten, während linksseitig Weidefläche relativ nah an das Gewässer heranreichten. Hier war der Durchfluss besser, abschnittsweise war etwas Dynamik zu erkennen. Das Gewässer war hier aber insgesamt weniger naturnah ausgeprägt.

Abb. 2.19 Weddeler Graben, im Wald unterhalb Schapener Graben (1.001 m, luv, 22.03.2022).

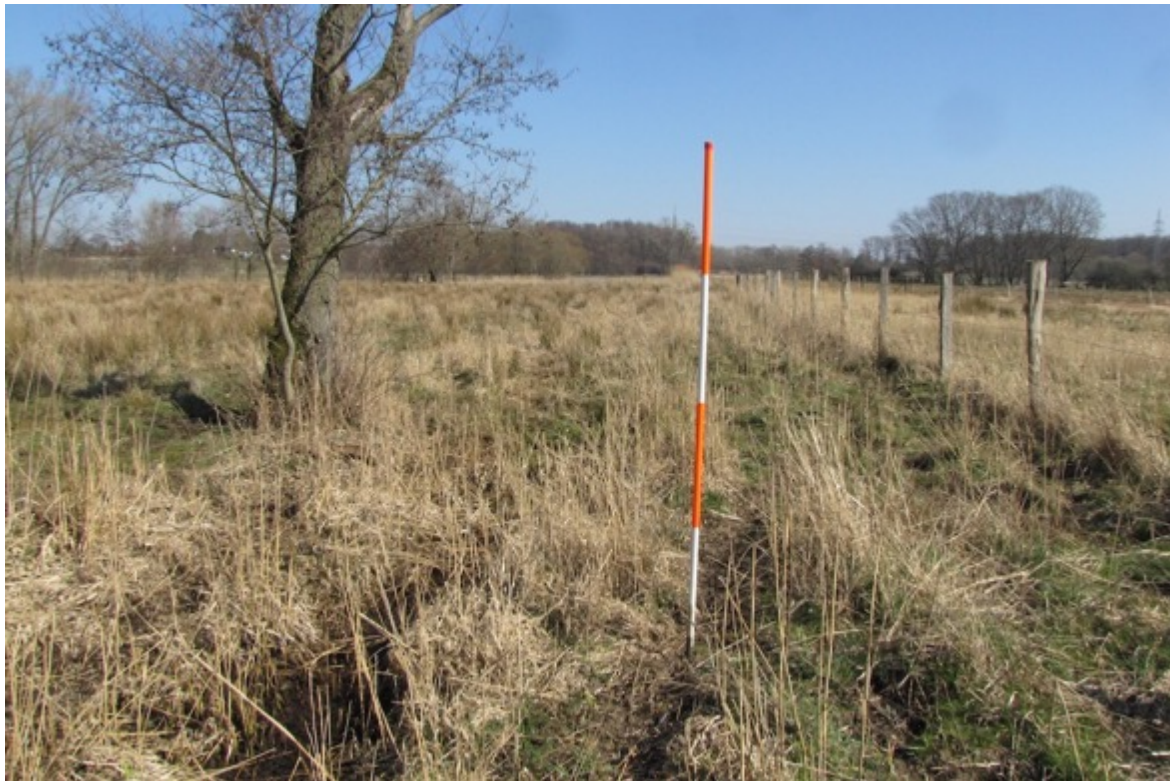
Abb. 2.20 Weddeler Graben, in der Grabenniederung (2.701 m, luv, 22.03.2022).

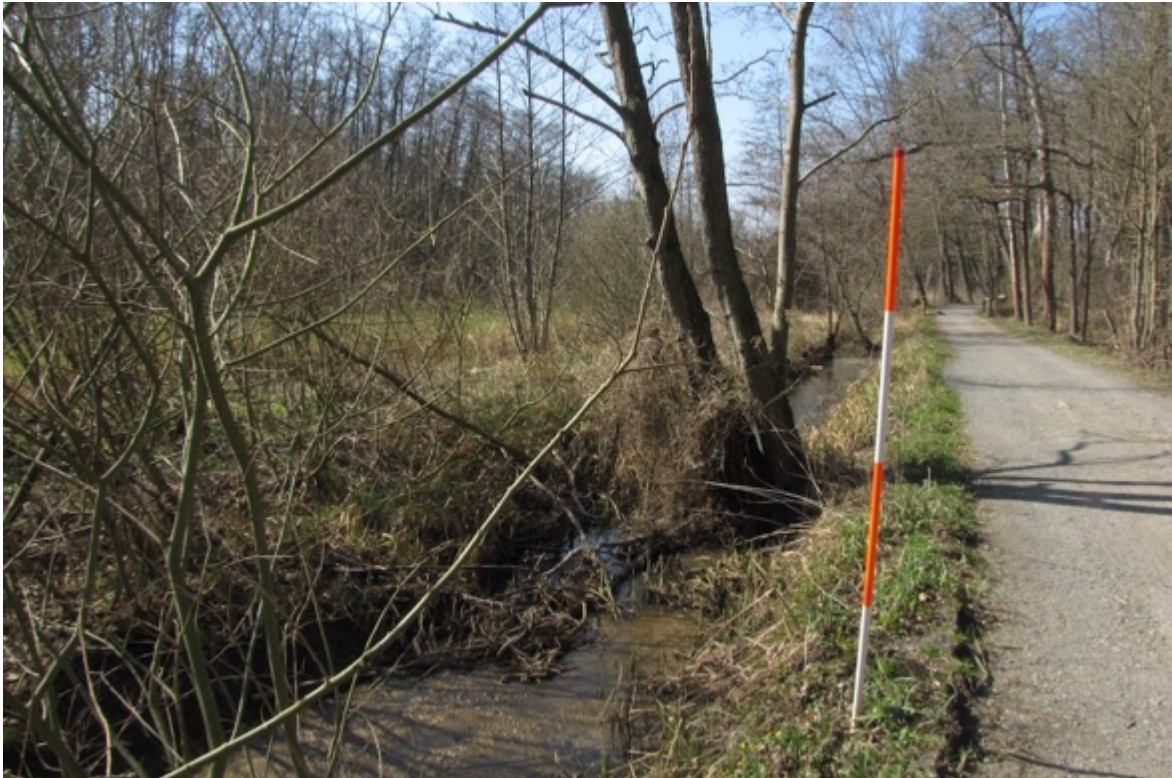
Der **Schapener Graben** war wie der Weddeler Graben größtenteils von naturnahen Flächen umgeben, von Wald und Gehölzflächen oder offenen Feuchtwiesen. Nur im Oberlauf war eine intensive Weidenutzung erkennbar. Im unteren Abschnitt führte der Graben eine größere Wassermenge als der parallel verlaufende Weddeler Graben. Trotz vorhandenen Ansätzen von Sohl- und Laufstrukturen, z.B. durch Totholz und Makrophyten, war das Gewässer sehr monoton, da kaum Strömung erkennbar war (Abb. 2.21). Wo das Gewässer besonnt war, war eine ausgeprägte aquatische bzw. Ufervegetation vorhanden. Oberhalb des Bahndammes (990 m) war das Gewässer angestaut, so dass sich ein großflächiges Flachgewässer mit überschwemmten Wiesen- und Gehölzflächen entwickelt hat (Abb. 2.22). Typische Fließgewässerstrukturen waren hier nicht erkennbar, was die schlechte Bewertung der Sohle erklärt. Weiter stromauf war eine deutlich verringerte

Abb. 2.21 Schapener Graben, Dr.-Wilke-Weg (699 m, lee, 23.03.2022).

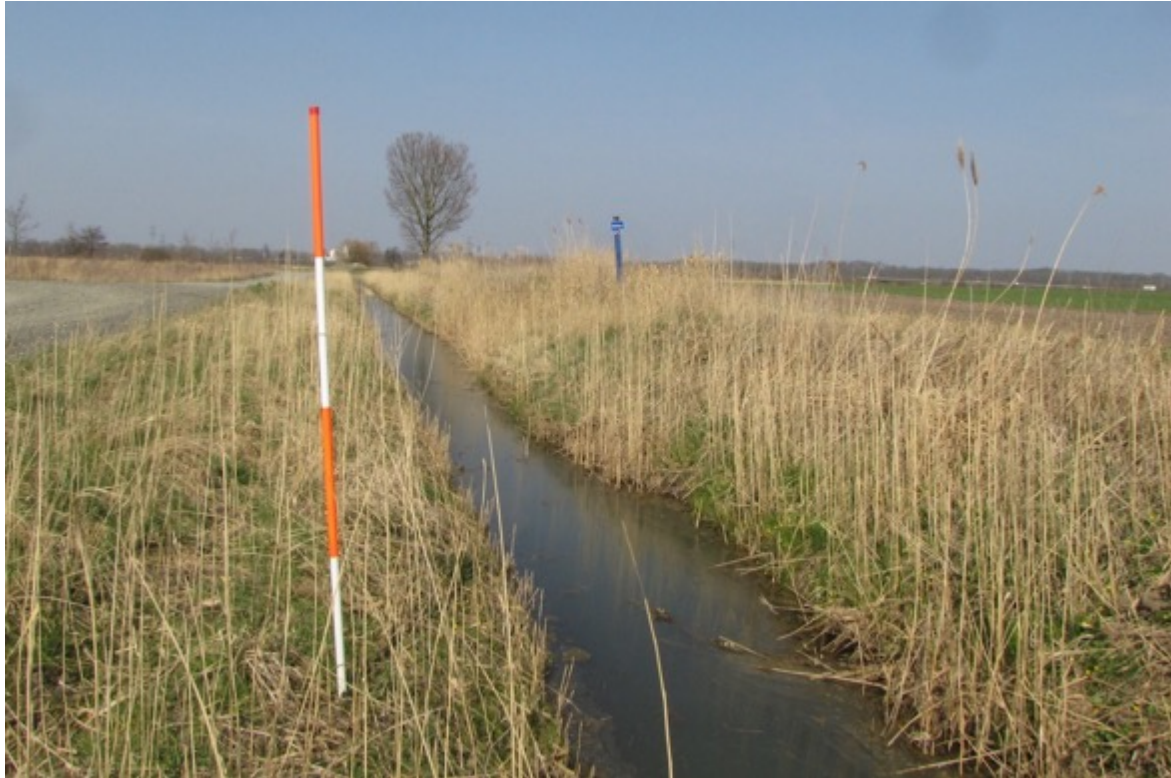
In der Detailbewertung gab es Verbesserungen im Gewässerumfeld und Verschlechterungen in der Sohle. An der Mündung in die renaturierte Wabe wurde aufgrund des naturnäheren Umfeldes eine etwas verbesserte Strukturgüte festgestellt. Im weiteren Gewässerverlauf säumten linksseitig (neben einem Wirtschaftsweg) meist Ruderal- oder Grünlandflächen das Gewässer, rechtsseitig war ein Randstreifen zwischen Gewässer und Ackerflächen vorhanden, wodurch sich die Bewertung des Umfelds in vielen Abschnitten um mehrere Güteklassen verbesserte. In der Sohle wurde dagegen ein mehrere hundert Meter stromauf wirkender Rückstau festgestellt, der insbesondere zu einer starken Reduktion der Fließgeschwindigkeit und damit zum Fehlen sämtlicher fließgewässertypischer Strukturen führte; das Wasser in diesem Abschnitt war trüb (Abb. 2.24). Erst oberhalb von 800 m wurde der Wasserlauf schmaler und es war eine zunehmend verbesserte Durchströmung erkennbar. Vereinzelt waren hier Strukturen in der Sohle ausgeprägt, darunter Makrophytenpolster und kleine Strömungsrinnen. Besonders prägend für das Gewässer waren die sehr tiefen und steilen Uferböschungen und der dadurch bedingte geradlinige Verlauf. Erst nahe der Stadtgrenze, wo die linksseitige Böschung flacher wurde und vereinzelt Ufergehölze vorhanden waren, waren Ansätze von Laufkrümmungen zu erkennen (Abb. 2.25).

Abb. 2.24 Feuergraben (399 m, lee, 25.03.2022).

Der Feuergraben ist als typisches Gewässer im landwirtschaftlichen Raum ausgeprägt und stark begradigt und eingetieft. Gleichzeitig lässt der obere Abschnitt, ähnlich dem Reitlingsgraben und der Wabe, ein sehr gutes eigendynamisches Entwicklungspotenzial erkennen; hier werden Renaturierungsmaßnahmen als erfolgsversprechend eingeschätzt. Zwei deutliche Defizite, die eine positive Entwicklung verhindern, sind erkennbar: Der Rückstau im Mündungsbereich und das sehr tiefe, geradlinige Profil. Ersterer sollte durch einen durchlässigeren Anschluss an die Wabe vermindert oder besser ganz verhindert werden, so dass sich auf gesamter Länge ein gut durchströmtes Gewässer entwickeln kann, das eigenständig Sohl- und Laufstrukturen entwickeln kann. Würde dem Gewässer innerhalb des einengenden Profils mehr Raum gegeben, z.B. durch Aufbrechen der Böschung, würde diese Entwicklung weiter gefördert werden. Im Gewässerumfeld gab es bereits positive Entwicklungen durch Extensivierung der direkt angrenzenden Flächen. Insbesondere rechtsseitig könnte der Randstreifen noch naturnäher, z.B. durch natürliche Sukzession, entwickelt und dadurch die Bewertung weiter verbessert werden.

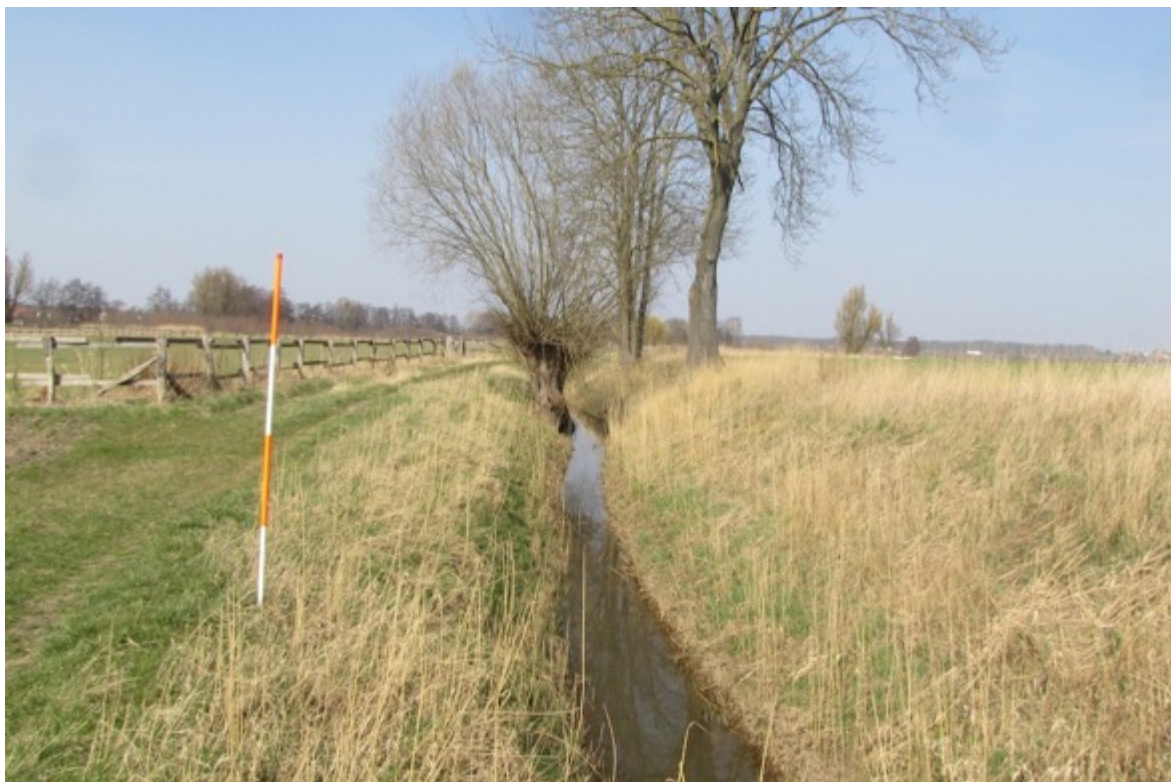
Abb. 2.25 Feuergraben, unterhalb Stadtgrenze (1.099 m, lee, 25.03.2022).

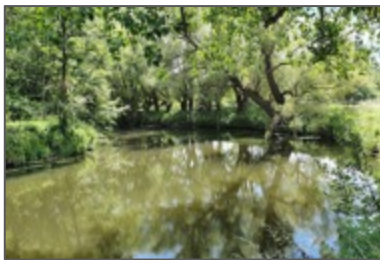
O1

Die Probestelle **O1** an der Fischerbrücke in Leiferde erreichte erneut eine sehr gute Bewertung der Allgemeinen Degradation und gehört damit zu den am besten bewerteten Probestellen. Die Oker zeichnete sich hier durch eine charakteristische, naturnahe Fließgewässer-Artengemeinschaft mit sehr hoher Biodiversität aus mit insgesamt 49 Taxa, darunter

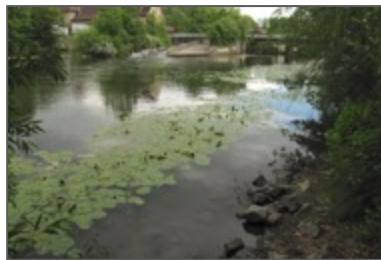
O2

Die unmittelbar unterhalb des Eisenbütteler Wehres gelegene Probestelle **O2** erreichte mit einer guten Bewertung der Allgemeinen Degradation ein um eine Klasse verbessertes Ergebnis. Auch hier war der Litoralindex unbefriedigend, der Faunaindex dagegen erhielt eine gute Bewertung, was dennoch auf eine naturnahe Artengemeinschaft schließen lässt. Die Artenvielfalt war unterdurchschnittlich (37 Taxa), darunter waren 11 EPT-Taxa (u.a. *Molanna angustata*).

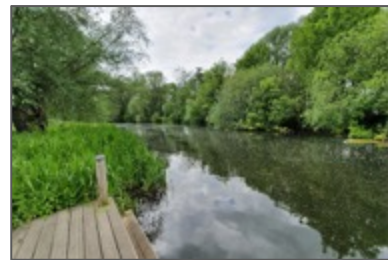
O11

Die auf Höhe des Südsees und oberhalb der Brücke „Im Grund“ befindliche Probestelle **O11** erhielt eine mäßige Bewertung der Allgemeinen Degradation, was vor allem an der zu hohen Abundanz an Litoralarten und zu wenigen EPT-Taxa lag. Die Artengemeinschaft zeichnete sich v.a. durch verbreitete Taxa aus, die eher gering durchströmte, pflanzenreiche Gewässer besiedeln. Die Artenvielfalt insgesamt war vergleichsweise hoch (47 Taxa), darunter sechs Eintagsfliegen- und vier Köcherfliegenarten (z.B. *Leptocerus lusitanicus*, *Molanna angustata*). Das aktuelle Ergebnis ergibt sich insbesondere durch die rückstaubedingte geringe Strömungsgeschwindigkeit und den hohen FPOM-Anteil zusammen mit einem gut ausgeprägten Röhrichsaum. Eine Verbesserung könnte durch eine Verringerung des Rückstaus bewirkt werden.

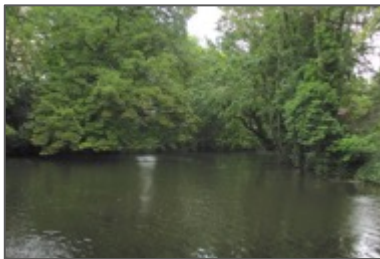
O3

Die beiden in den Umflutgräben gelegenen Probestellen **O3** und **O5** erzielten mit einer unbefriedigenden Bewertung für die Allgemeine Degradation und einer geringen Biodiversität die schlechteste Bewertung an der Oker. Der schlechte Faunaindex lässt auf eine verarmte und unnatürliche Artengemeinschaft schließen. Die Artenvielfalt lag weit unter dem Durchschnitt der Oker (26 bzw. 27 Taxa), auch kamen nur je sechs verbreitete EPT-Taxa vor. Als gefährdete Art ist vor allem die in den Umflutgräben verbreitete Großmuschel *Unio pictorum* (Schalenfunde) zu nennen. Ursache für die unbefriedigende Bewer-

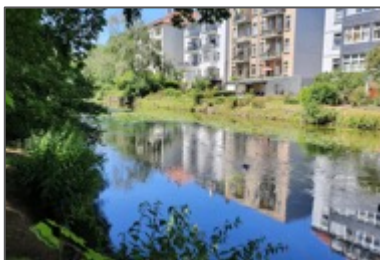
O4

Die unterhalb vom Wendenwehr im Bereich von Löbbekes Insel gelegene (verlegte) Probestelle **O4** erreichte bei einer sehr gut bewerteten Allgemeinen Degradation ein überdurchschnittliches gutes Ergebnis für die Oker in der Innenstadt. Sämtliche Metrics waren gut bis sehr gut und tatsächlich kam – im Gegensatz zu den beiden Probestellen oberhalb der Wehre – eine fließgewässertypische Artengemeinschaft (u.a. *Aphelocheirus aestivalis*) vor. Die Artenvielfalt war für die Oker mit 40 Taxa durchschnittlich und es kamen mit die höchsten Anzahlen an Rote Liste-Arten (11) und EPT-Taxa (20) vor. Darunter waren acht Eintags- (z.B. *Baetis buceratus*, *B. fuscatus*) und zehn Köcherfliegen-

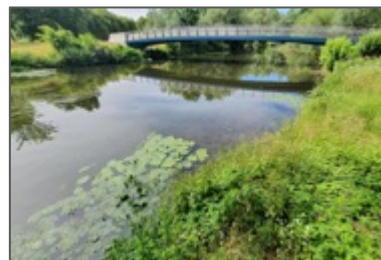
O7

An der Probestelle **O7**, die etwas oberhalb des Ölper Sees lag, wurde die Allgemeine Degradation mit unbefriedigend bewertet. Die unbefriedigende bis schlechte Bewertung der meisten Metrics deutet auf eine untypische, von Litoralarten dominierte Artengemeinschaft hin. Der Artenreichtum war mit 44 Taxa durchschnittlich, darunter waren nur sechs EPT-Taxa (u.a. *Molanna angustata*, *Neuroclepsis bimaculata* und *Phryganea bipunctata/grandis*). Der Gewässerabschnitt war geprägt von einem breiten, kanalartigen Verlauf mit parkartigen Ufern und stark herabgesetzter Strömungsgeschwindigkeit durch Rückstau des Ölper Wehres, was zu monotonen Strukturen, starken Ablagerungen von Feinsedimenten und dichtem Makrophytenbewuchs führte. Ausgedehntere Makrophytenbestände in diesem Gewässerabschnitt, in denen möglicherweise noch weitere Taxa hätten nachgewiesen werden können, waren aufgrund des schlammigen Substrates für die Beprobung nicht zugänglich. Eine naturnähere Gestaltung der Ufer und Maßnahmen zur Initiierung von mehr Dynamik (z.B. durch Totholz) könnten eine positive Entwicklung unterstützen.

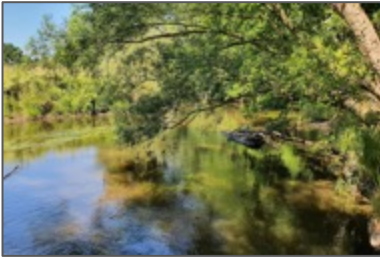
O6

Die diesmal nach Veltenhof nahe Waller Weg verlegte Probestelle **O6** lag im Bereich einer vom Fluss angeschnittenen, natürlichen Sanddüne und erreichte ebenfalls eine sehr gute Bewertung der Allgemeinen Degradation. Alle Metrics wurden gut oder sehr gut bewertet. Die Artenvielfalt war vergleichbar zu O8. Erwähnenswert waren insbesondere das Vorkommen von *Baetis buceratus*, *Caenis pseudorivulorum*, *Leuctra fusca* und *L. geniculata* sowie von *Ophiogomphus cecilia*. Viele der Taxa wurden insbesondere im Bereich eines Sturzbaumes gefunden, was unterstreicht, wie wichtig das Vorkommen von Totholz in sandgeprägten Flüssen für die Biodiversität ist. Das seit einiger Zeit praktizierte Belassen von größeren Menge Totholz im Gewässer könnte demnach eine plausible Erklärung für die positive Entwicklung der Artenvielfalt insbesondere der nördlichen Oker darstellen und sollte, wo möglich, auch in anderen Gewässern/Gewässerabschnitten umgesetzt werden.

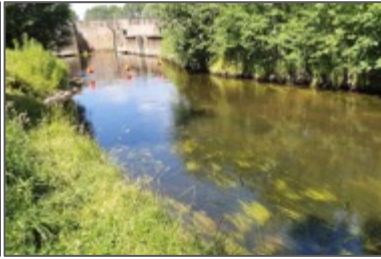
O9

Auch an der Probestelle **O9** kurz oberhalb des Dükers am Mittellandkanal war die Bewertung für die Allgemeine Degradation und fast alle Metrics erneut sehr gut. Demnach konnte auch hier eine fließgewässertypische, naturnahe Artengemeinschaft nachgewiesen werden, die in der Zusammensetzung sehr der von O8 und O6 ähnelte. Hier wurde nach O1 und O4 die zweithöchste Anzahl an EPT-Taxa (19) und neben O10 die höchste Anzahl an Rote Liste-Arten (13) nachgewiesen. Auch hier wirkten sich die gute Durchströmung, die Substratvielfalt und zudem die vielfältige submerse Vegetation positiv aus. Weitere Entwicklungsmöglichkeiten sind hier aufgrund des angrenzenden Dükers eingeschränkt.

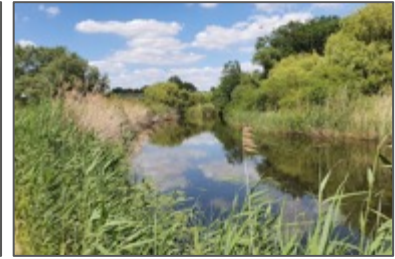
O10

Die unterhalb der Mündung des Aue-Oker-Kanals gelegene Probestelle **O10** zeigte mit einer mäßigen Bewertung der Allgemeinen Degradation das schlechteste, unveränderte Ergebnis der nördlichen Oker. Insbesondere der Litoralmetric bekam eine schlechte Bewertung, was sich im sehr gleichförmigen, ruhigen Strömungsbild der hier recht breiten Oker und dem höheren Anteil an Taxa, die strömungsberuhigte Gewässerabschnitte bevorzugen, widerspiegelt. Jedoch wurde hier mit 60 Taxa die höchste Taxazahl nachgewiesen und es kamen vergleichsweise viele Schnecken (u.a. *Valvata cristata* und *Valvata piscinalis*) und Wasserkäfer (u.a. *Cybister lateralimarginalis* Lv.) sowie neun Köcherfliegenarten (z.B. *Phryganea bipunctata/grandis*). vor. Die Anzahl an Rote Liste-Arten (13) gehörte zu den höchsten. Einfluss auf die Bewertung hatte hier vor allem die Stauwirkung des unterhalb liegenden Wehres Rothemühle. Zudem war die Probennahme nur sehr eingeschränkt möglich, da der Uferbereich aufgrund des dichten Röhrichts und schlammigen Untergrundes schlecht zugänglich war, so dass weitere Taxa der Gewässersohle möglicherweise nicht erfasst wurden.

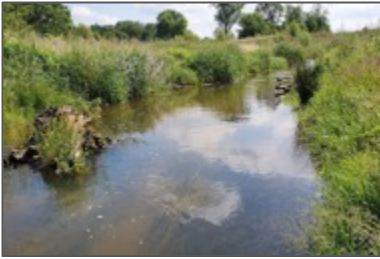
SCHU_Harx

Die Probestelle **SCHU_Harx**, nun im Umfluter auf der Höhe der Frickenmühle gelegen, wurde mit einer guten Allgemeinen Degradation bewertet, basierend auf mehreren sehr gut bewerteten Metrics. Neben SCHU_Hon gehört sie damit weiterhin zu den besten Probestellen an der Schunter. Der Faunaindex und Trichopteric wurden sogar mit sehr gut

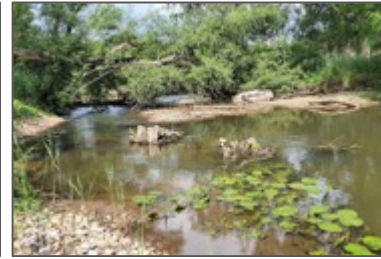
SCHU_Kra

In Kralenriede wurde an der Probestelle **SCHU_Kra** erstmals die neu renaturierte „Schunter Butterberg“ (etwas unterhalb der alten Probestelle, bei 9.000 m, Abb. 2.2) beprobt und bewertet, mit einem guten Ergebnis für die Allgemeine Degradation. Insbesondere der vorher unbefriedigende Faunaindex hat sich deutlich verbessert. Die zu geringe Anzahl und Artenzahl von EPT-Taxa (10) führte jedoch zu einer schlechteren Bewertung dieser Metrics. Insgesamt war die Probestelle mit 49 Taxa sehr artenreich, darunter waren auch einige fließgewässertypische Taxa (u.a. *Seratella ignita*, *Leuctra geniculata*, *Aphelocheirus aestivalis*, *Orectochilus villosus*). Die Renaturierungsmaßnahmen haben dazu beigetragen im zuvor sehr monotonen Gewässer die Struktur- und Strömungsdiversität zu erhöhen und eigendynamische Entwicklungsprozesse zu unterstützen (vgl. 2.3.1), und damit v.a. durch den verbesserten Faunaindex auch eine Verbesserung des ökologischen Potenzials durch die Renaturierung bewirkt.

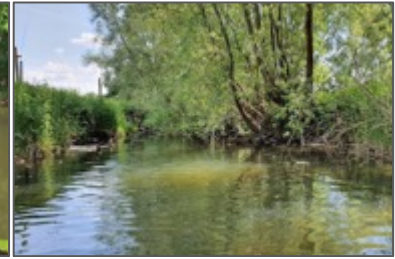
SCHU_Que

In Querum erreichte **SCHU_Que** die schlechteste Bewertung der Schunter mit einem mäßigen Ergebnis für die Allgemeine Degradation. Ursache hierfür waren die geringe Abundanz und Artenzahl von EPT-Taxa (10). Die Gesamttaxazahl war mit 43 Taxa durchschnittlich. Zwar ließ sich an der Probestelle bereits eine gute, wenn auch sehr gleichförmige Durchströmung und zudem eine sehr artenreiche Submersvegetation feststellen. Eine Anreicherung des Abschnitts mit weiteren fließgewässertypischen Strukturen wie Totholz, die das eigendynamische Entwicklungspotenzial des Gewässer in diesem Bereich unterstützen, könnten jedoch zu einer weiteren positiven Entwicklung der Makrozoobenthosgemeinschaft beitragen.

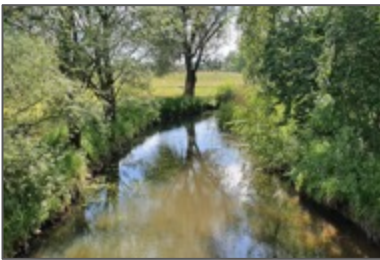
SCHU

An der regulären, etwas unterhalb des Borwalls gelegenen Probestelle **SCHU** wurde eine gute Bewertung der Allgemeinen Degradation festgestellt. Die Anteile an Litoralarten und EPTs waren nur mäßig und wiesen auf strukturelle Defizite (vor allem die monotonen Strömungsverhältnisse) hin. Die Gesamttaxazahl war die geringste an der Schunter (39), die Artenzahl der Köcherfliegen hat sich von elf auf fünf verringert; dagegen kamen acht Eintagsfliegenarten vor (u.a. *Baetis buceratus*, *Ephemera danica*, *E. vulgata*). Im Bereich der Probestelle war eine gut ausgepögte Wasser- und Ufervegetation vorhanden und die Durchströmung war gut, aber sehr monoton. Hier könnte eine weitere Anreicherung mit Strukturen wie Totholz förderlich für eine weitere positive Entwicklung sein.

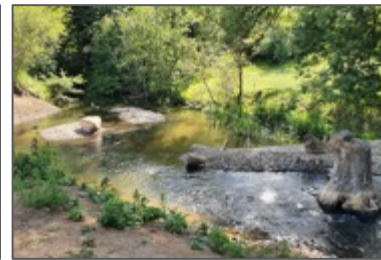
SCHU_Hon

Die Schunter erreichte im renaturierten Abschnitt in Hondelage (dieses Mal oberhalb der Pastorenbrücke) an der Probestelle **SCHU_Hon** eine gute Bewertung der Allgemeinen Degradation und war damit eine Klasse besser als im Jahr 2019 (unterhalb der Pastorenbrücke). Die Metrics erhielten eine gute Bewertung, lediglich die Abundanz von EPTs war etwas gering, die Anzahl der Köcherfliegenarten dagegen sehr gut. Hinsichtlich der Biodiversität handelte es sich um die beste Probestelle an der Schunter: hier war die Gesamttaxazahl mit 50 Taxa, die Anzahl an Rote Liste-Arten mit 11 Arten (u.a. *Esolus parallelipedus*, *Limnius volckmari*) und EPTs mit 15 Taxa am höchsten (u.a. *Hydropsyche siltalai*). Insgesamt kann von einer positiven Wirkung der Renaturierungsmaßnahmen ausgegangen werden, die insbesondere die Strömungsdiversität und die Diversität von Mikrohabitaten auf dem gesamten Abschnitt verbessert haben.
