Stöckheim ist im Jahre 1007 erstmals urkundlich erwähnt, kann also im Jahre 2007 auf eine tausendjährige Geschichte zurück blicken. Die Ortsnamensforschung schätzt das Alter der sog. „-heim“-Orte mindestens auf die Karolingerzeit zurück. Demnach könnte Stöckheim schon 200 Jahre früher existiert haben. Die Christianisierung der Sachsen, die unser Gebiet bewohnten, hatte ihren ersten Höhepunkt bei der Massentaufe von Sachsen bei Ohrum („Ohrhem“-auch ein „-heim“-Ort) durch Karl den Großen im Jahre 780. Da Ohrum nicht weit von Stöckheim entfernt liegt, ist es nicht unwahrscheinlich, dass auch Menschen aus Stöckheim an dieser Massentaufe teilnahmen und damit Stöckheim christianisiert wurde.

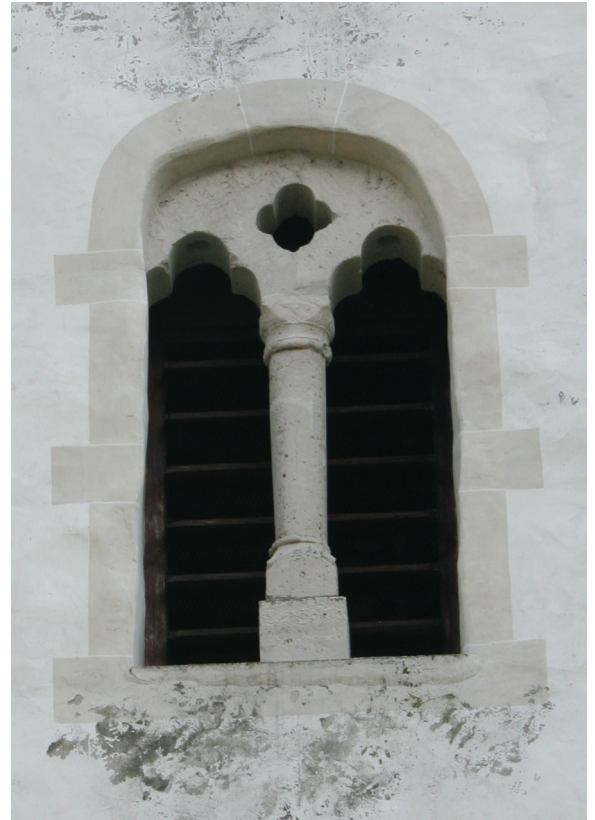
Romanische Schallöffnung des Turmes  
Foto: Rudolf Zehfuß

Diese dichte Lage der Kirche an der Oker hat bei der Öffnung des sog. Schwedenwalles im Dreißigjährigen Krieg, aber auch bei den zahlreichen Hochwassern der Oker zur Gefährdung des Kirchengebäudes geführt. An der Kreidemarkierung des frühromanischen Fensters kann man die Höhe der steinernen Kapelle etwa abschätzen. Diese *steinerne Kapelle* wurde wohl im frühen Mittelalter durch einen größeren Kirchenbau ersetzt. Davon zeugt der massive Turm aus der Zeit von 1200 bis 1230. Aus dieser Zeit stammen die drei erhaltenen Rundbogenfenster nach Norden, Osten und Süden der Glockenstube. Die spätromanischen Teilungssäulen haben attische Eckblattsockel und zierliche Würfelkapitelle, gleichfalls mit Eckblättern, die eingerückten Teilungsbögen Kleeblattform und in der Mitte darüber eine Vierpassöffnung..

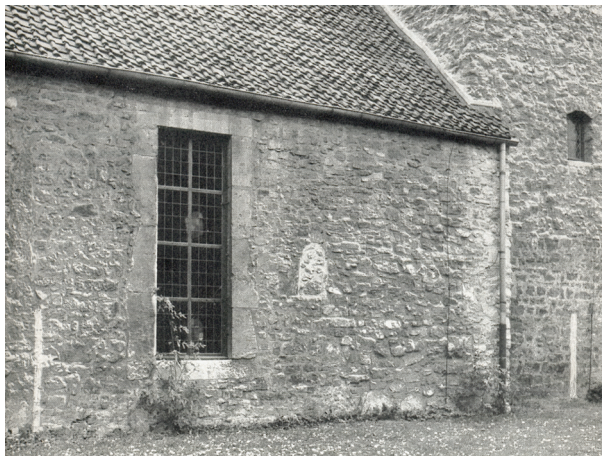
Die weißen Striche am Kirchenschiff und am Turm markieren die Fundamente der steinernen Kapelle;  
Foto: Dr. Bornstedt

Dr. Wilhelm Bornstedt beschreibt in seiner Chronik von Stöckheim genauere Ergebnisse dieser Grabung. So reichten die älteren Fundamente der *steinernen Kapelle* bis unter den spätromanischen Turm (siehe Markierung auf dem Foto). Auch das zugemauerte kleine (frühromanische) Fenster muss aus dieser Zeit stammen. Wie man an den Kreidemarkierungen auf dem Foto erkennen kann, ist der später angefügte Turm etwas in die *steinerne Kapelle* eingefügt. Dr. Bornstedt findet dafür folgende Erklärung: „Der Turm mußte im Westen stehen. Hier war aber nur wenig Platz, da ja das Steilufer der Oker, der Prallhang, ganz nahe an die Kirche herandrängt“.
