# Bericht 2010/2011

Zuschüsse zur Pflege des baulichen Kulturgutes

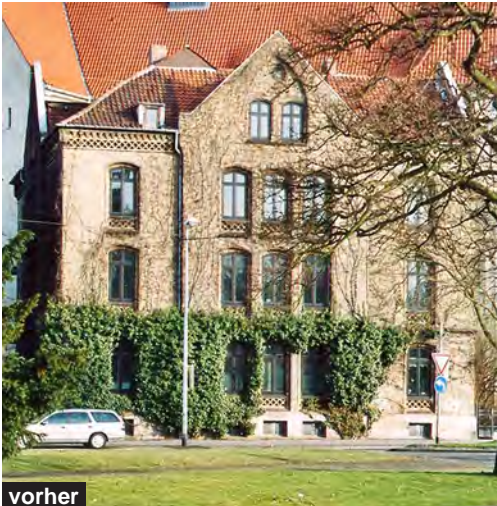
## Lessingplatz 11

vorher

Nach Feststellung eines Schwammbefalls musste der gesamte Dachstuhl erneuert werden; dabei konnte die historische Dachform wieder hergestellt werden. Des Weiteren wurde die Dacheindeckung erneuert.

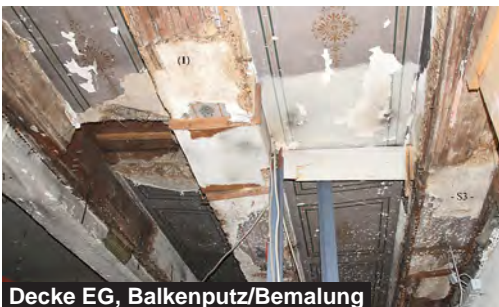
Decke EG, Balkenputz/Bemalung

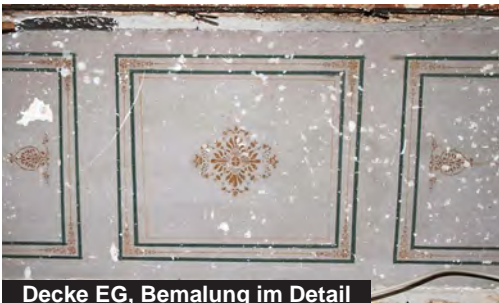
Decke EG, Bemalung im Detail
